# Arbeitsbericht zu den durchzuführenden Restaurierungsmaßnahmen an einer liegenden Dampfmaschine aus dem Jahr 1875 in der ehemaligen Rittergutbrennerei in Cöthen

# Arbeitskurzbericht

Bearbeitungsgegenstand: Liegende Einzylinderdampfmaschine mit Schiebersteuerung

Hersteller: Wegelin & Hübner, Maschinenfabrik und Eisengießerei AG, Halle/Saale

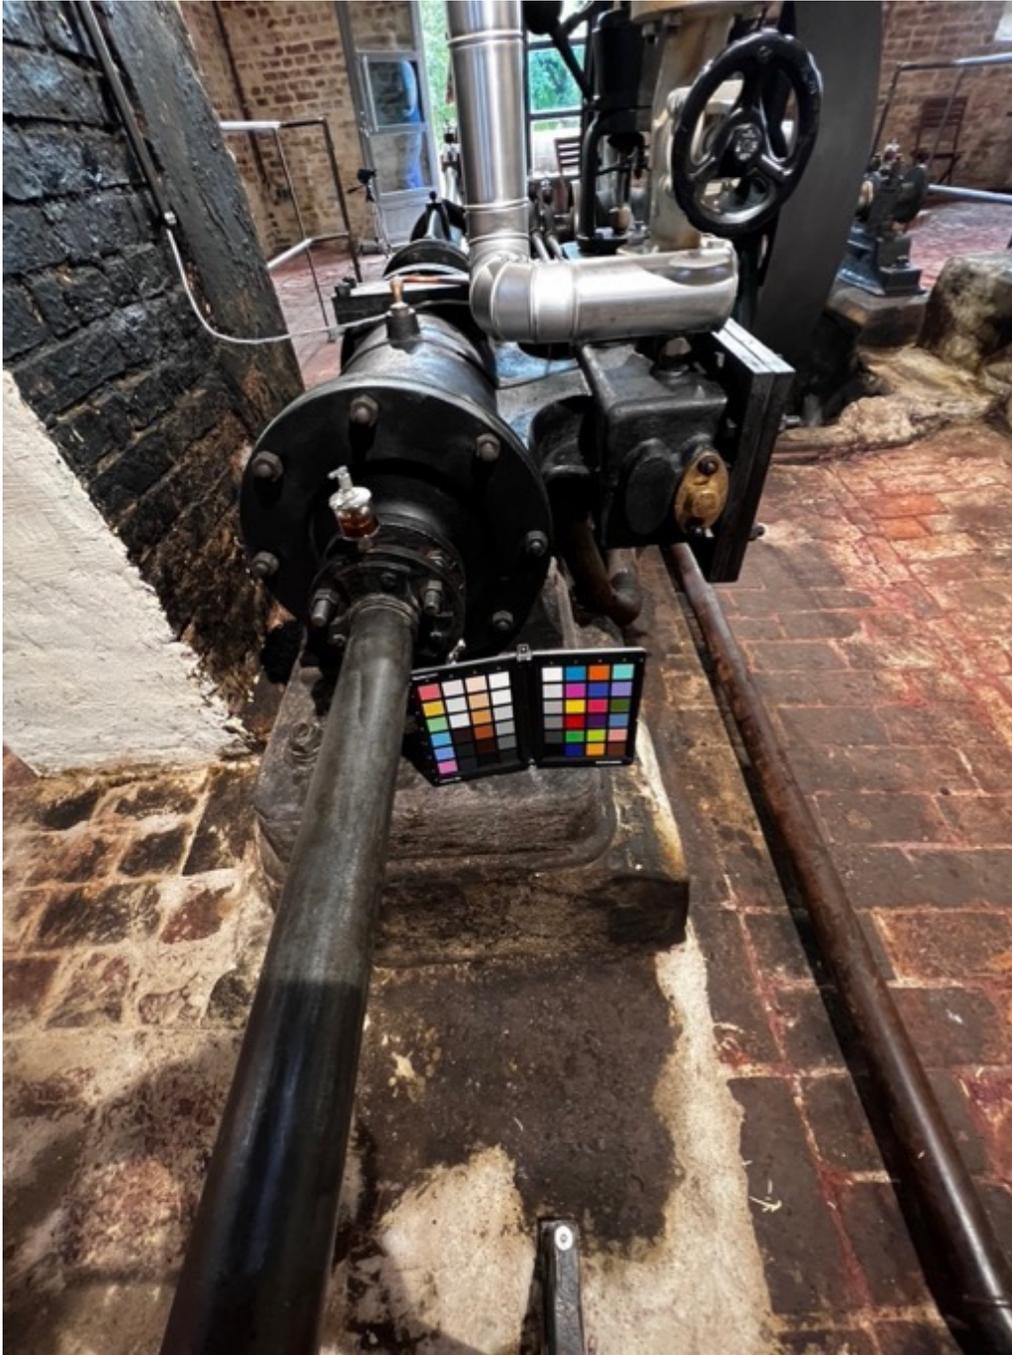
Abbildungsnummer: 2

Kommentar: Nachzustandsaufnahme im Vergleich

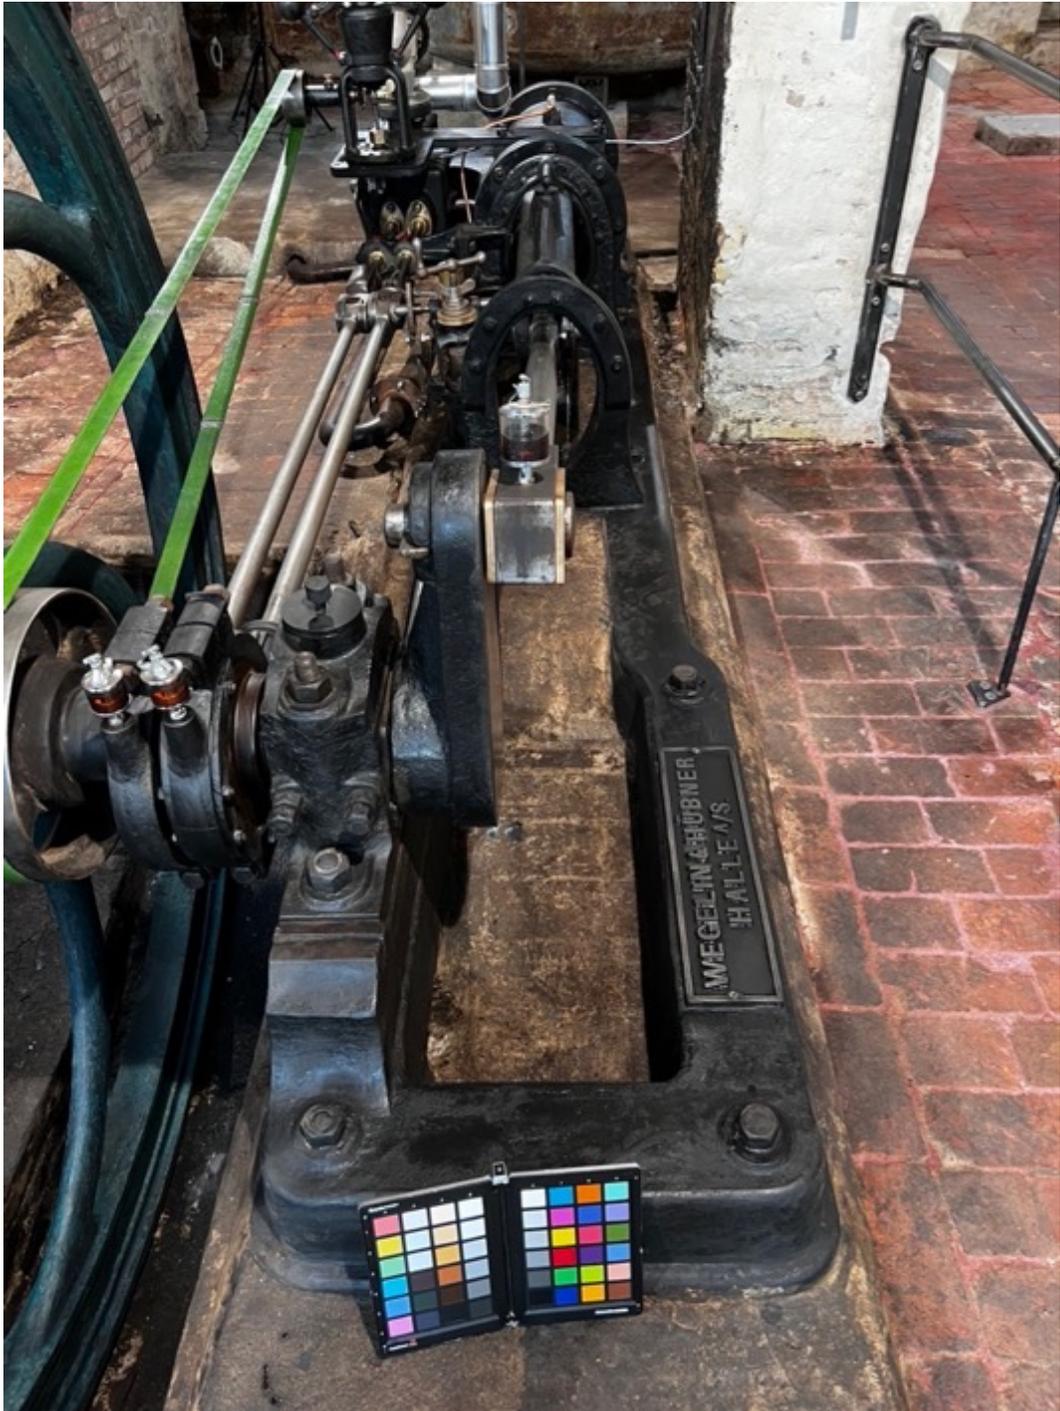
Abbildungsnummer: 4

Kommentar: Nachzustand der bearbeiteten Flächen vom Fundament  
Reinigung, Festigung und Retusche

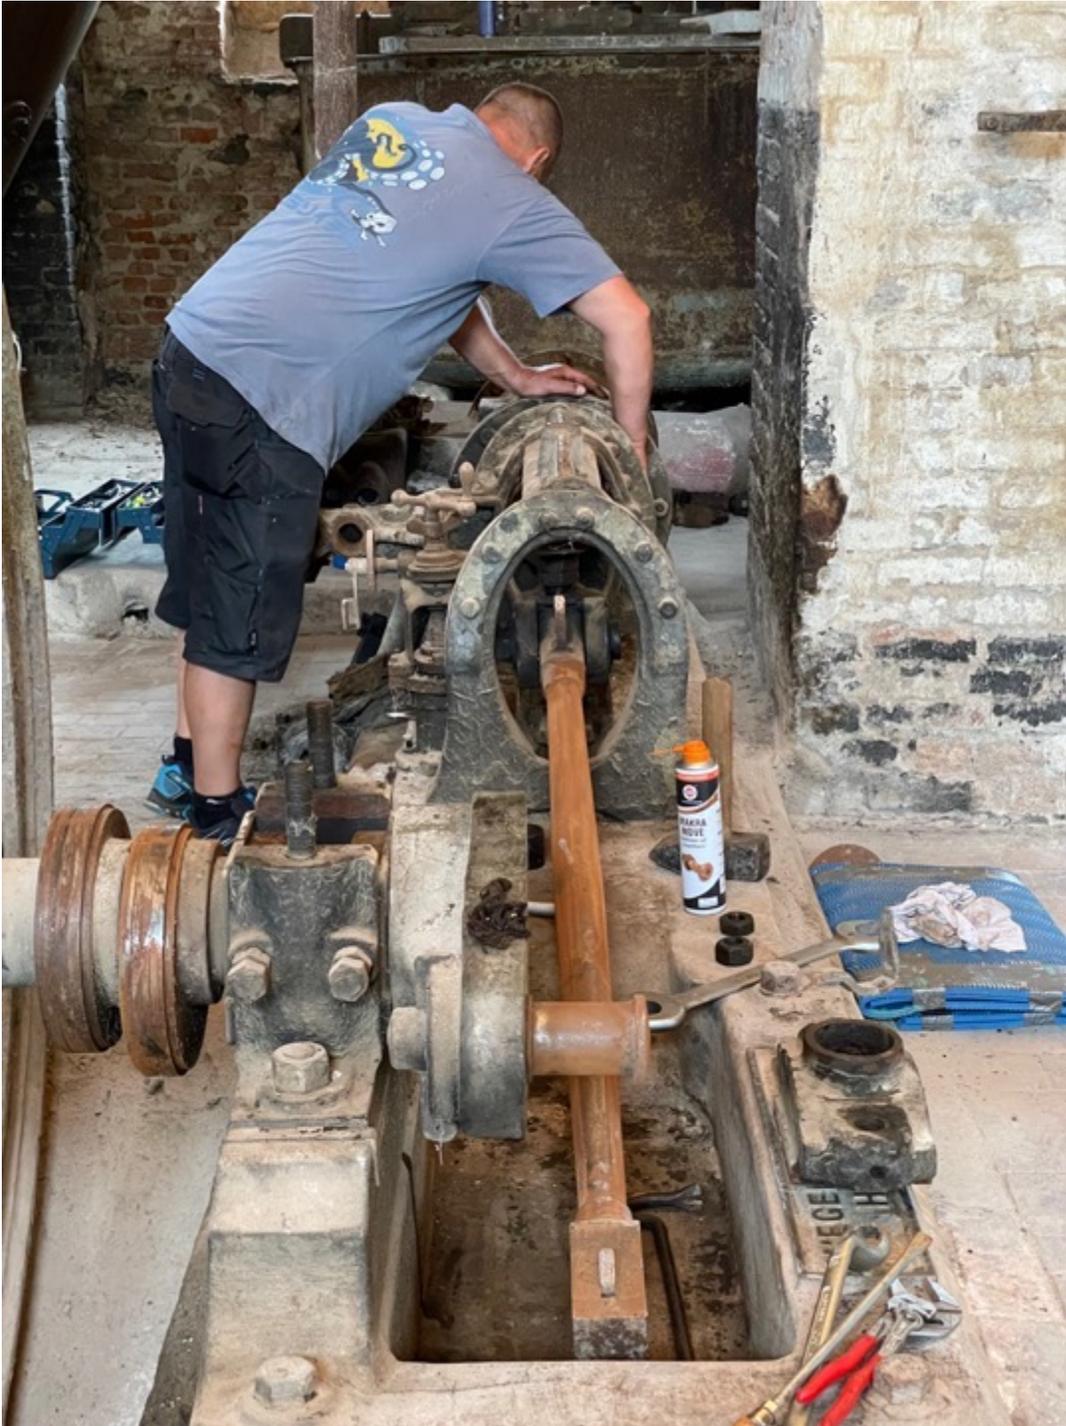
Abbildungsnummer: 8

Kommentar: Teildemontage der Dampfmaschine

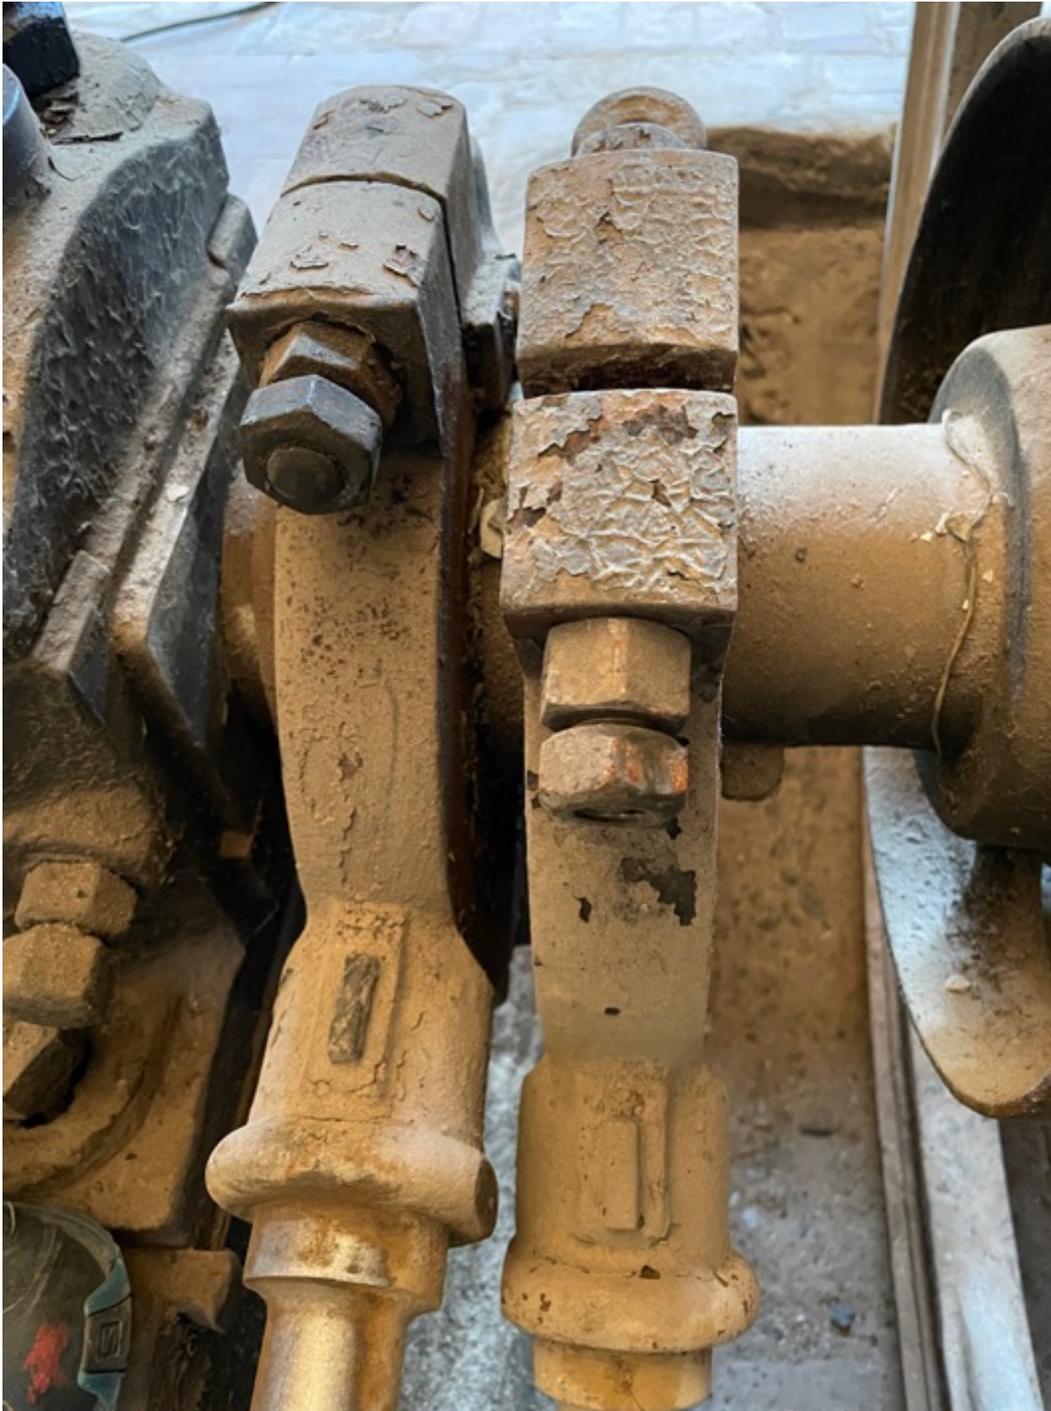
Abbildungsnummer: 9

Kommentar: Teildemontage der Dampfmaschine / Lösen der Exzenter

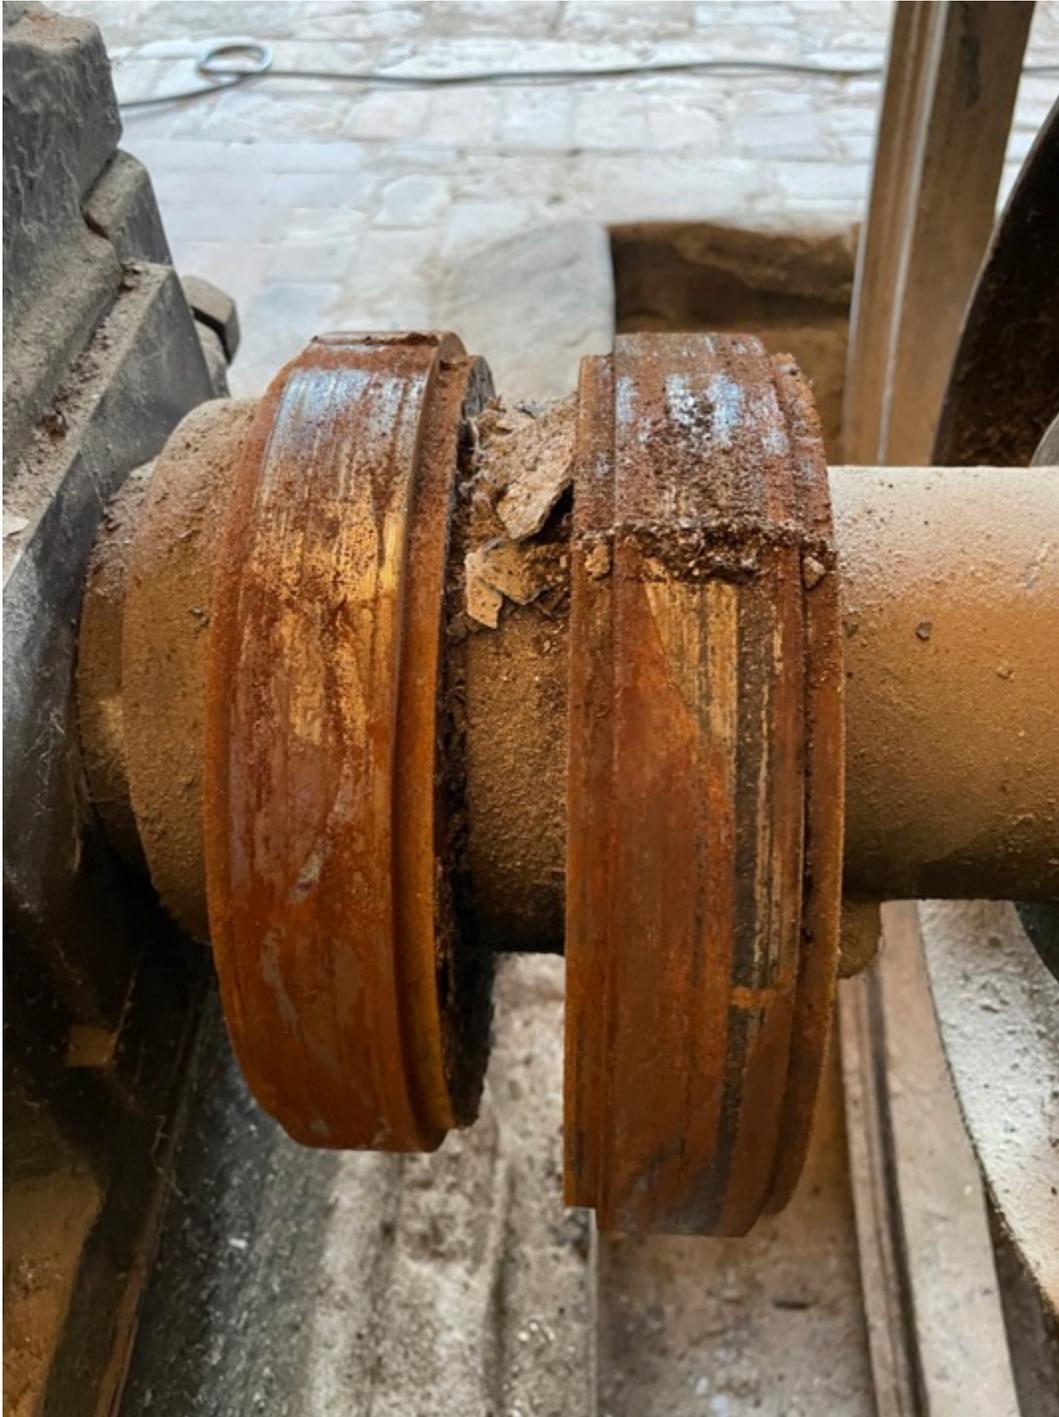
Abbildungsnummer: 10

Kommentar: Teildemontage der Dampfmaschine

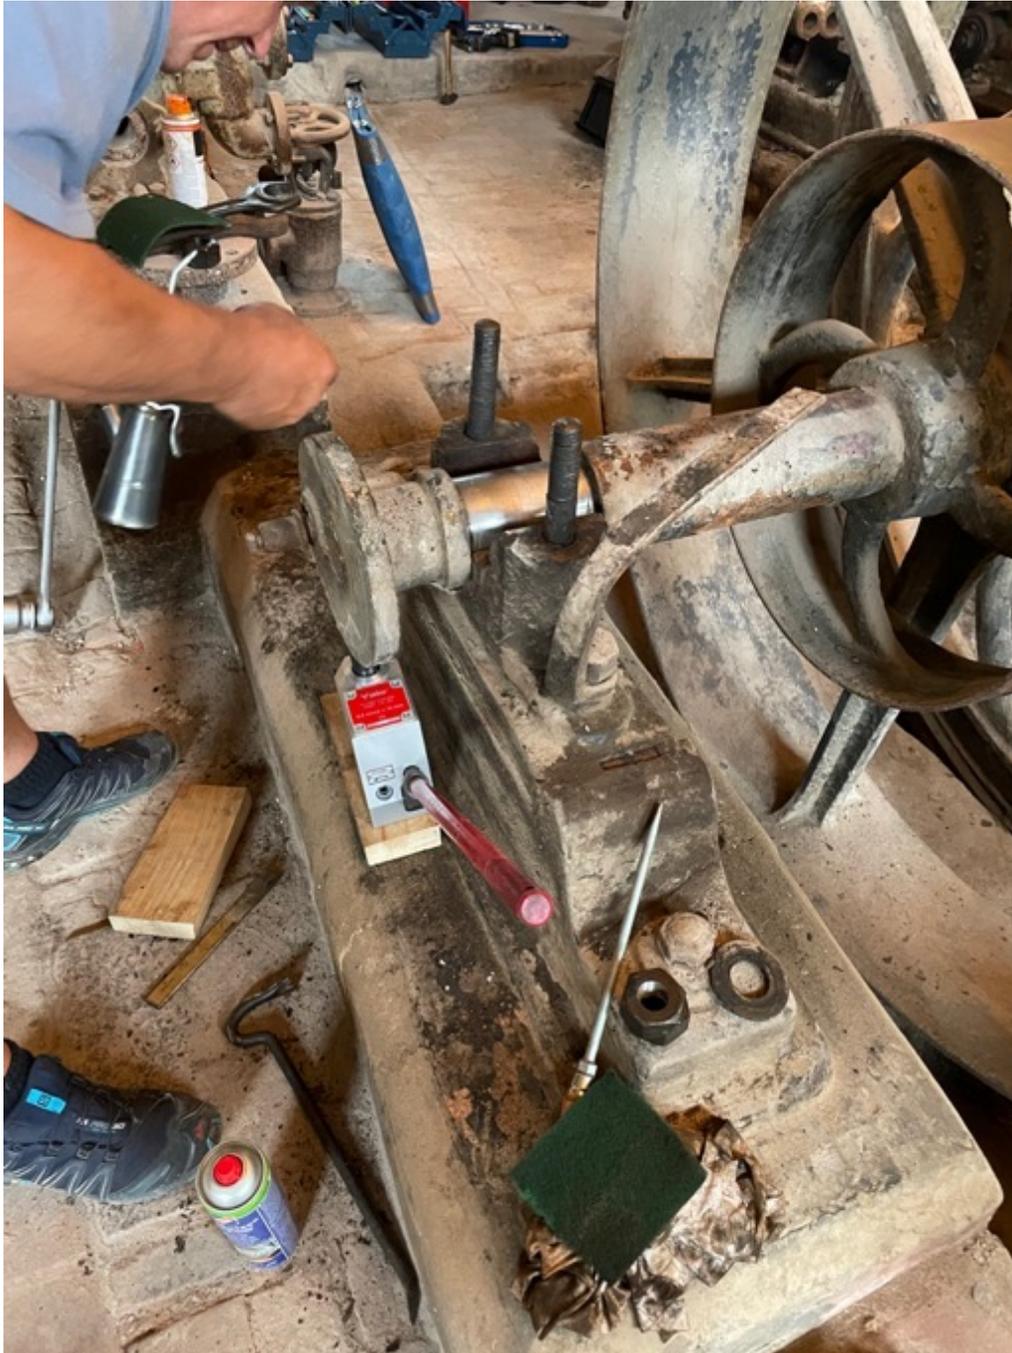
Abbildungsnummer: 12

Kommentar: Teildemontage der Dampfmaschine/ Bsp. Für die Überarbeitung der Lager vom Schwungrad / Anheben des Schwungrades

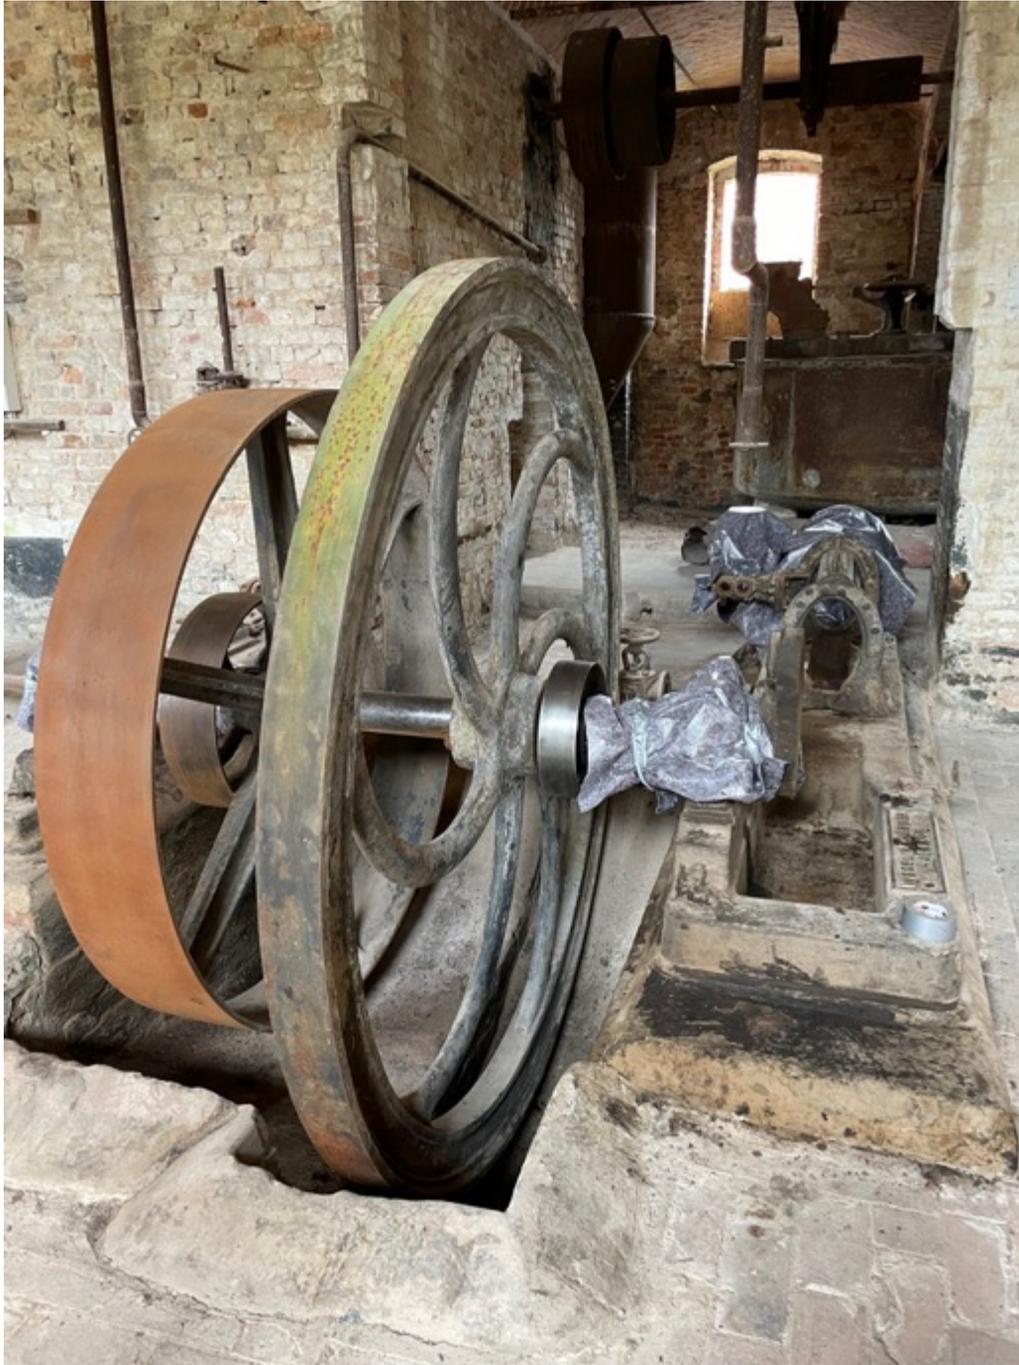
Abbildungsnummer: 13

Kommentar: Überarbeitung Schwungrad, entrosten der Laufflächen der Riemenscheiben, der Welle und der Laufflächen der Exzenter, Reinigung der übrigen Oberflächen

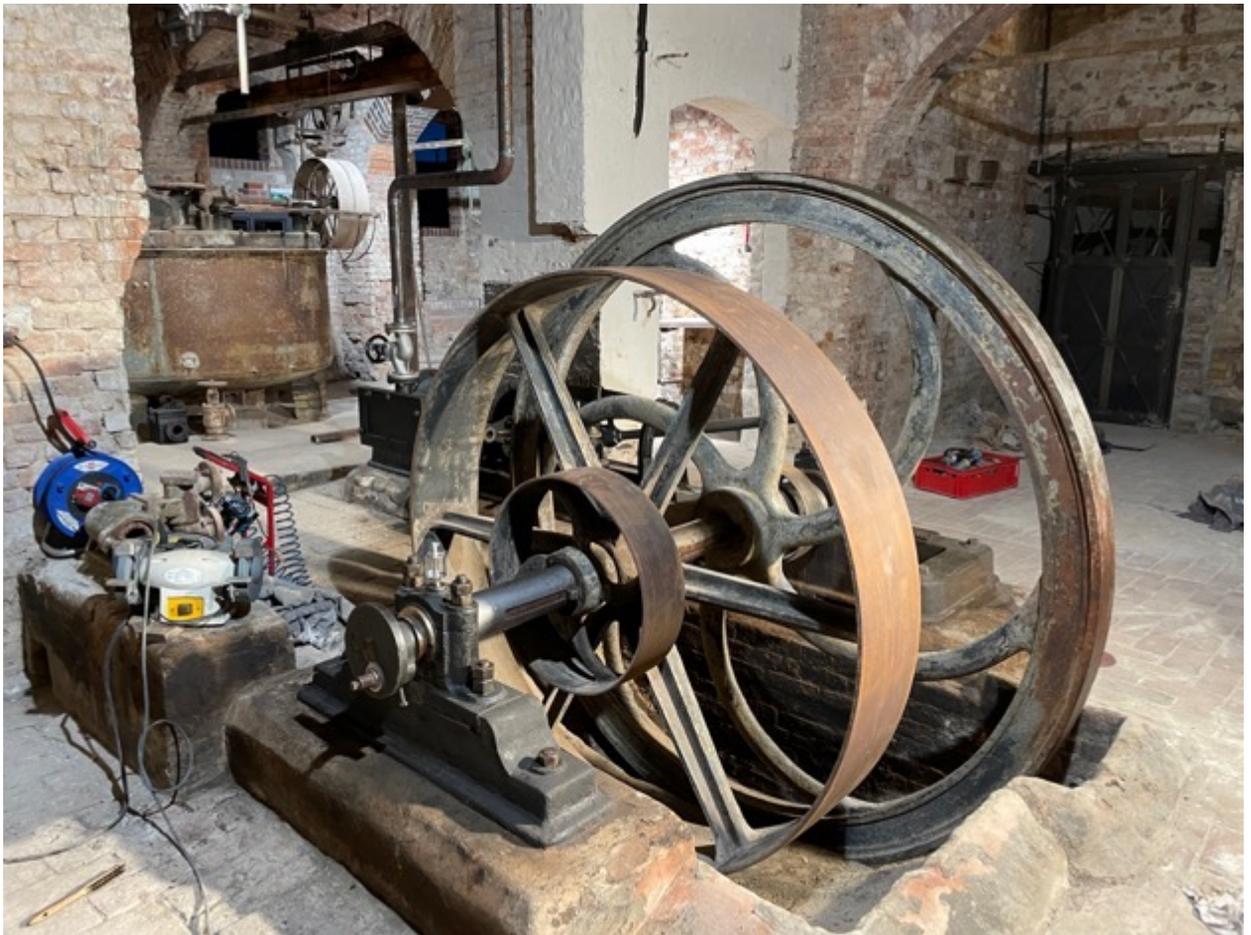
Abbildungsnummer: 14

Kommentar: Überarbeitung Schwungrad, entrosten der Laufflächen der Riemenscheiben, der Welle und der Laufflächen der Exzenter, Reinigung der übrigen Oberflächen

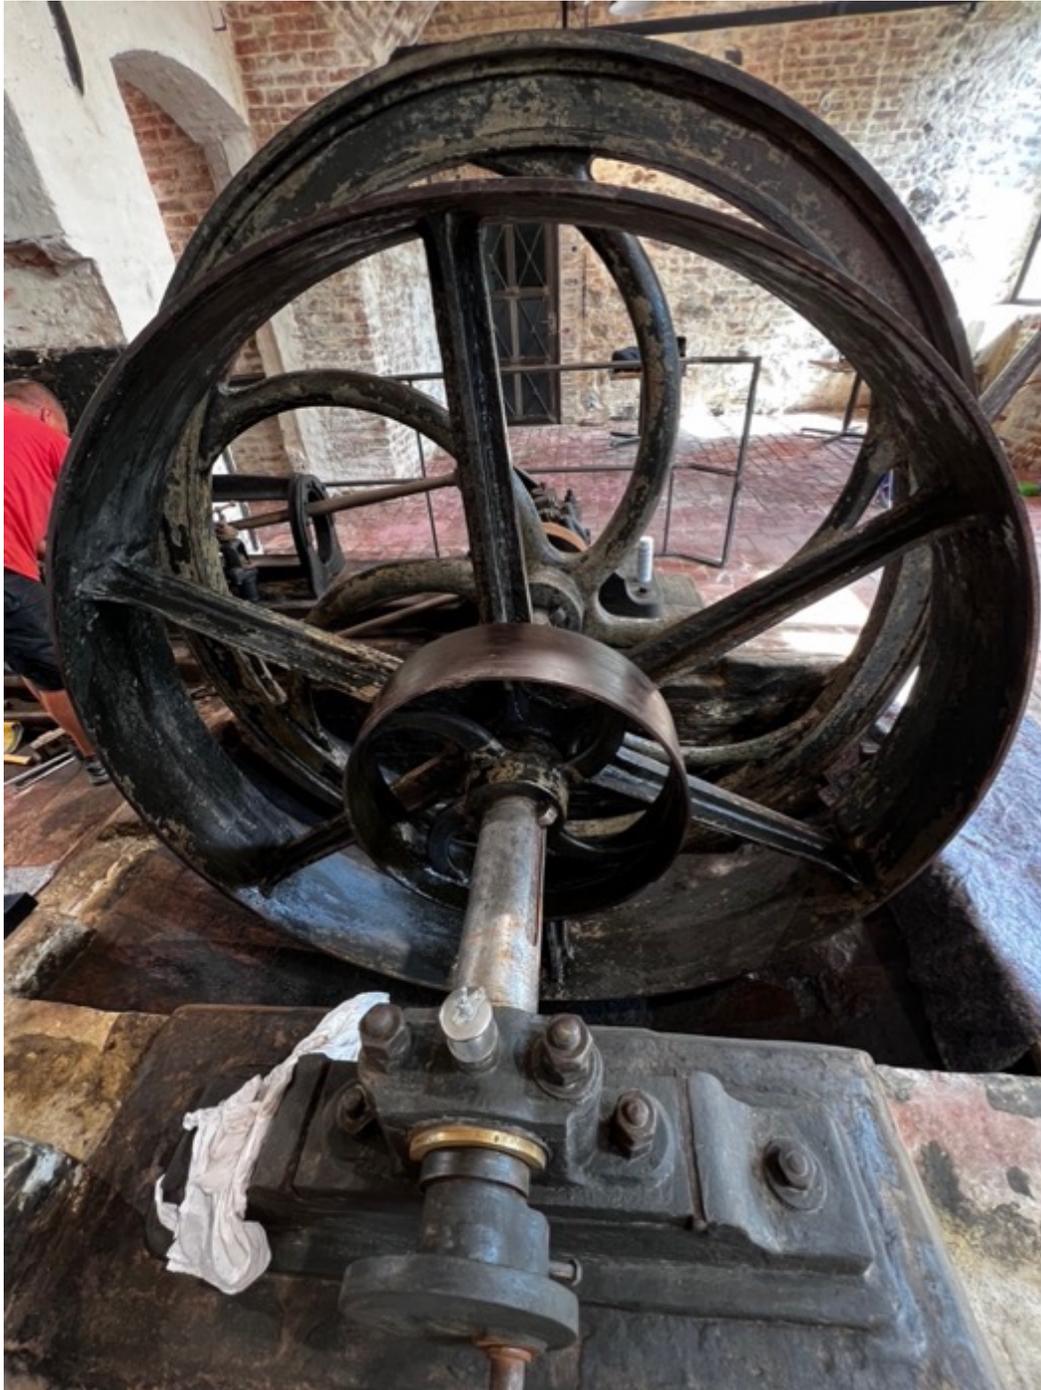
Abbildungsnummer: 16

Kommentar: Überarbeitung Schwungrad/ Sicherung der Beschichtungen auf den Schwungrad und der Riemenscheiben/ Herstellung der Adhäsion der Lackschichten untereinander

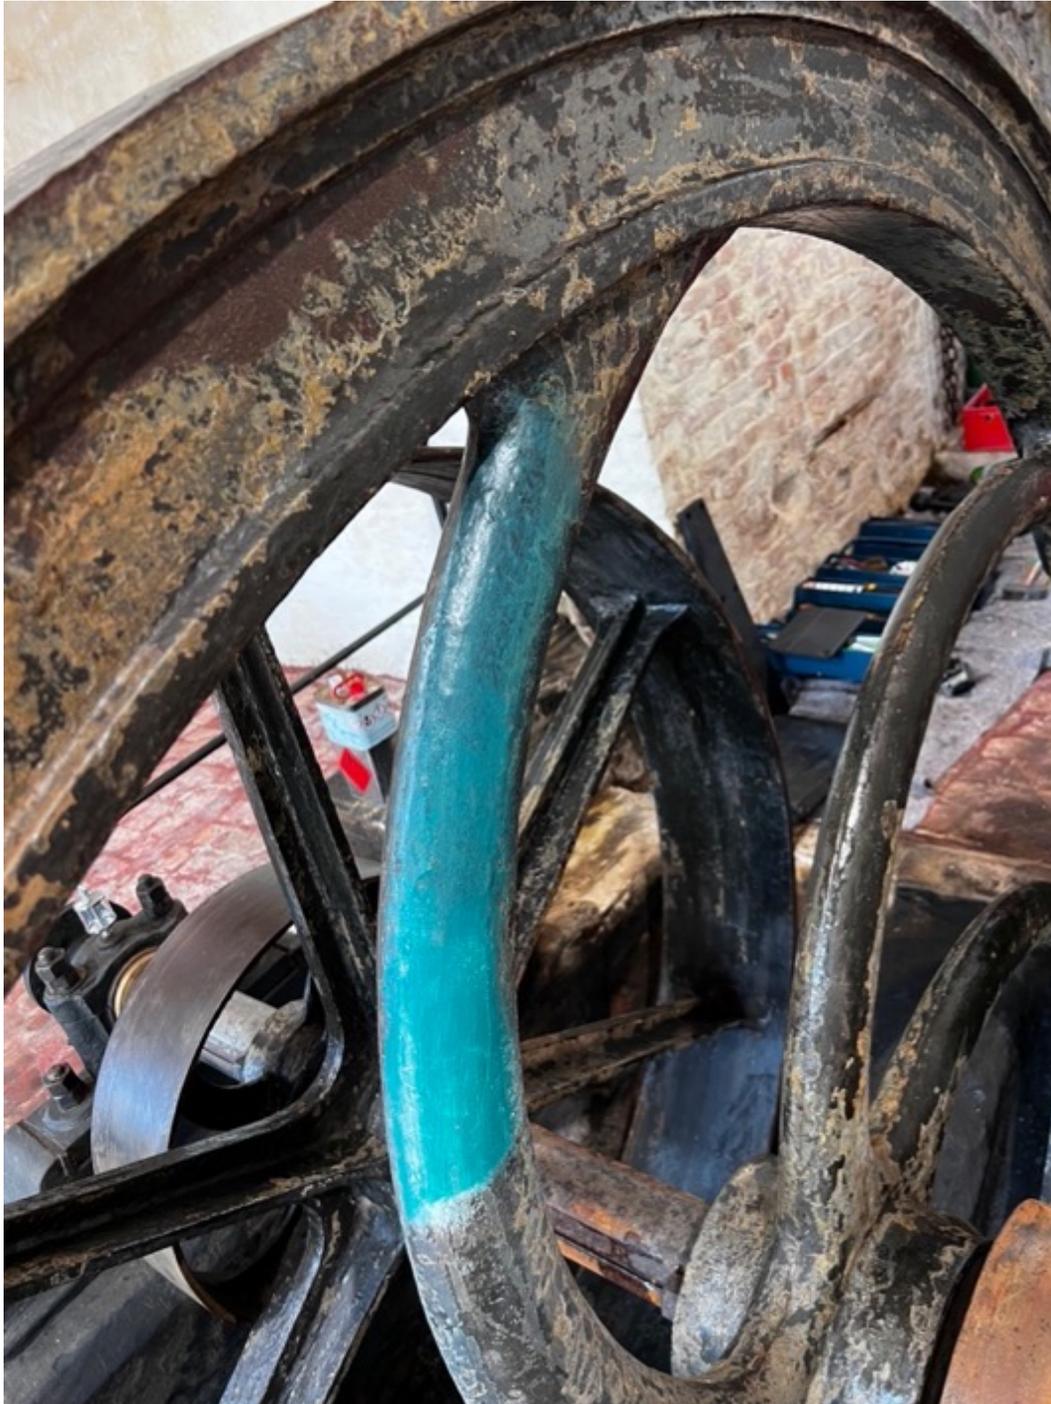
Abbildungsnummer: 17

Kommentar: Überarbeitung Schwungrad/ beginn der lasierenden Retusche

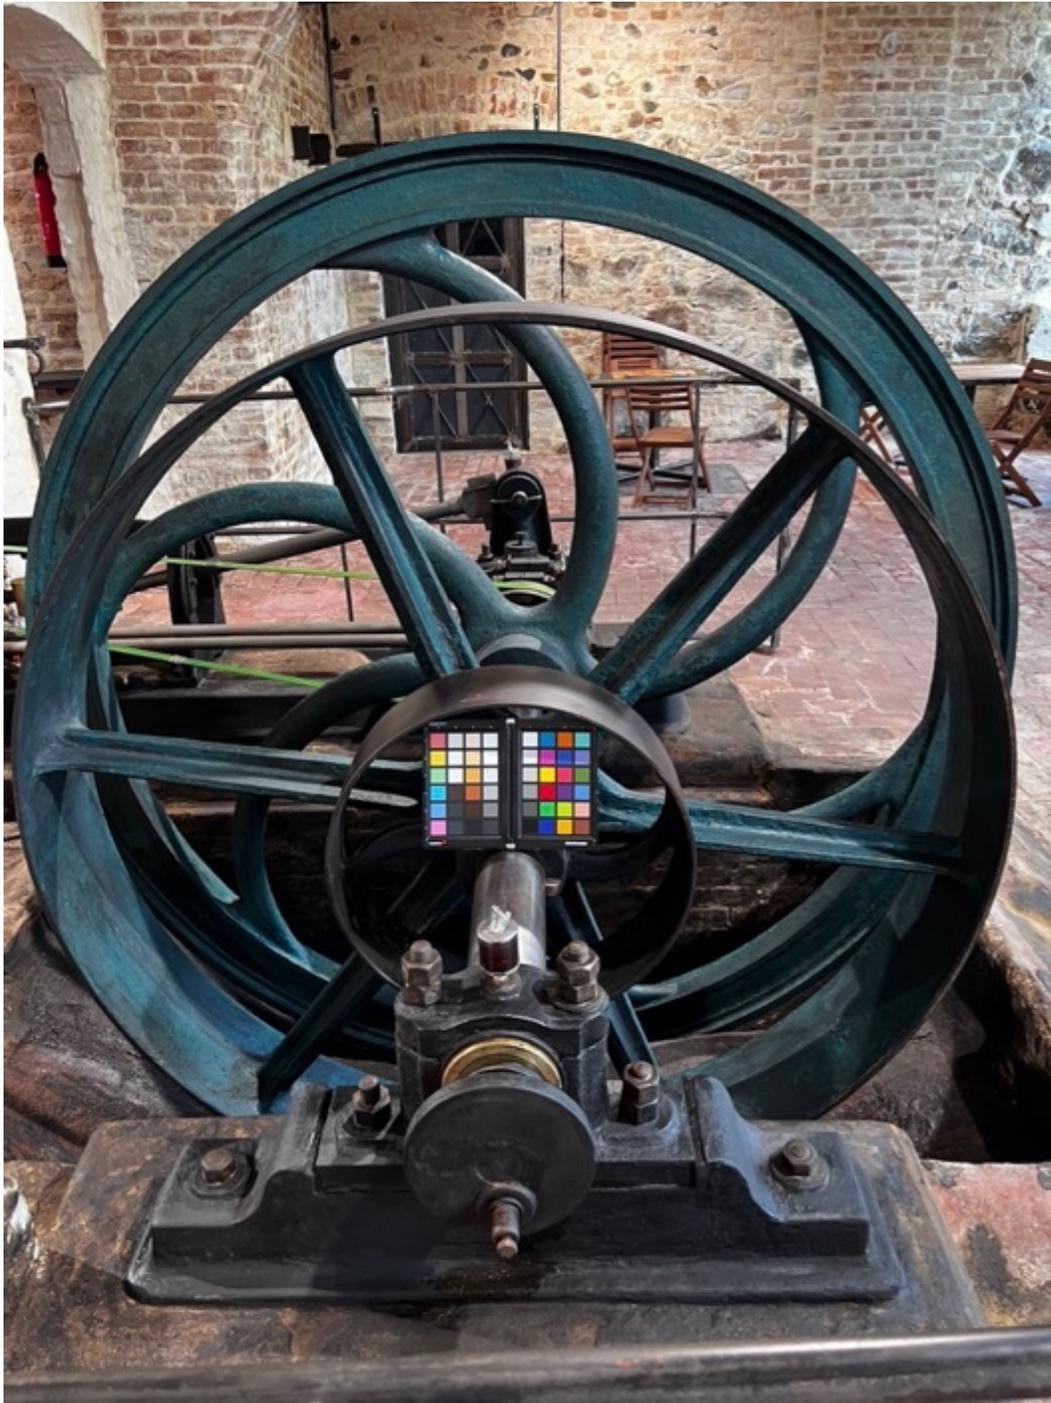
Abbildungsnummer: 19

Kommentar: Fertig konserviertes Schwungrad und Riemenscheibe, Ergänzung der fehlenden Schmiereinrichtungen

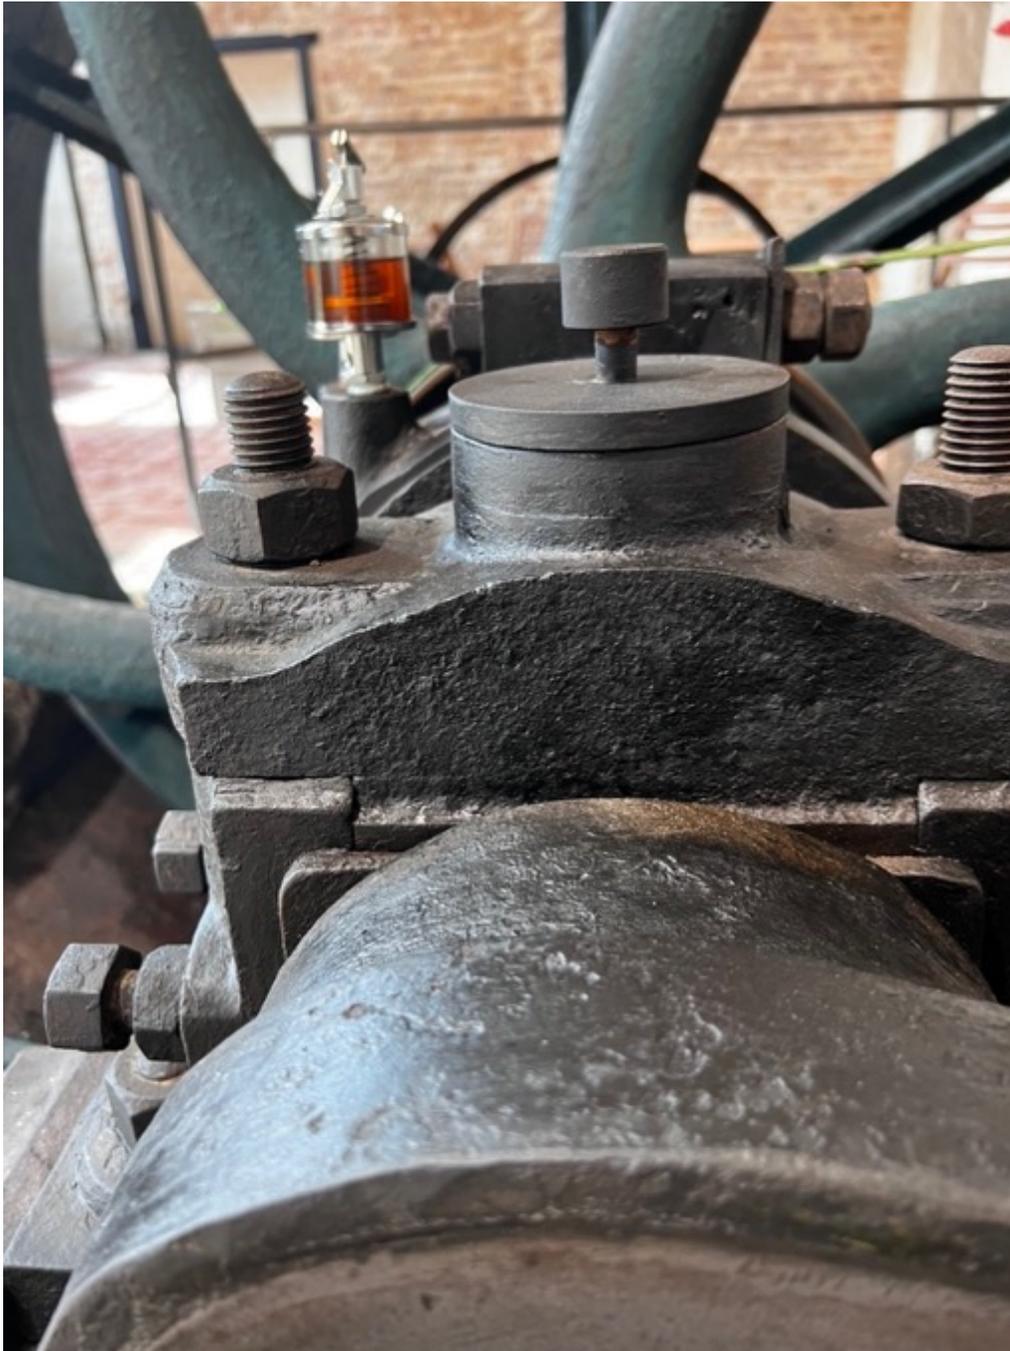
Abbildungsnummer: 20

Kommentar: Ergänzung der fehlenden Schmiereinrichtungen (Dochtöler und Ölgläser)

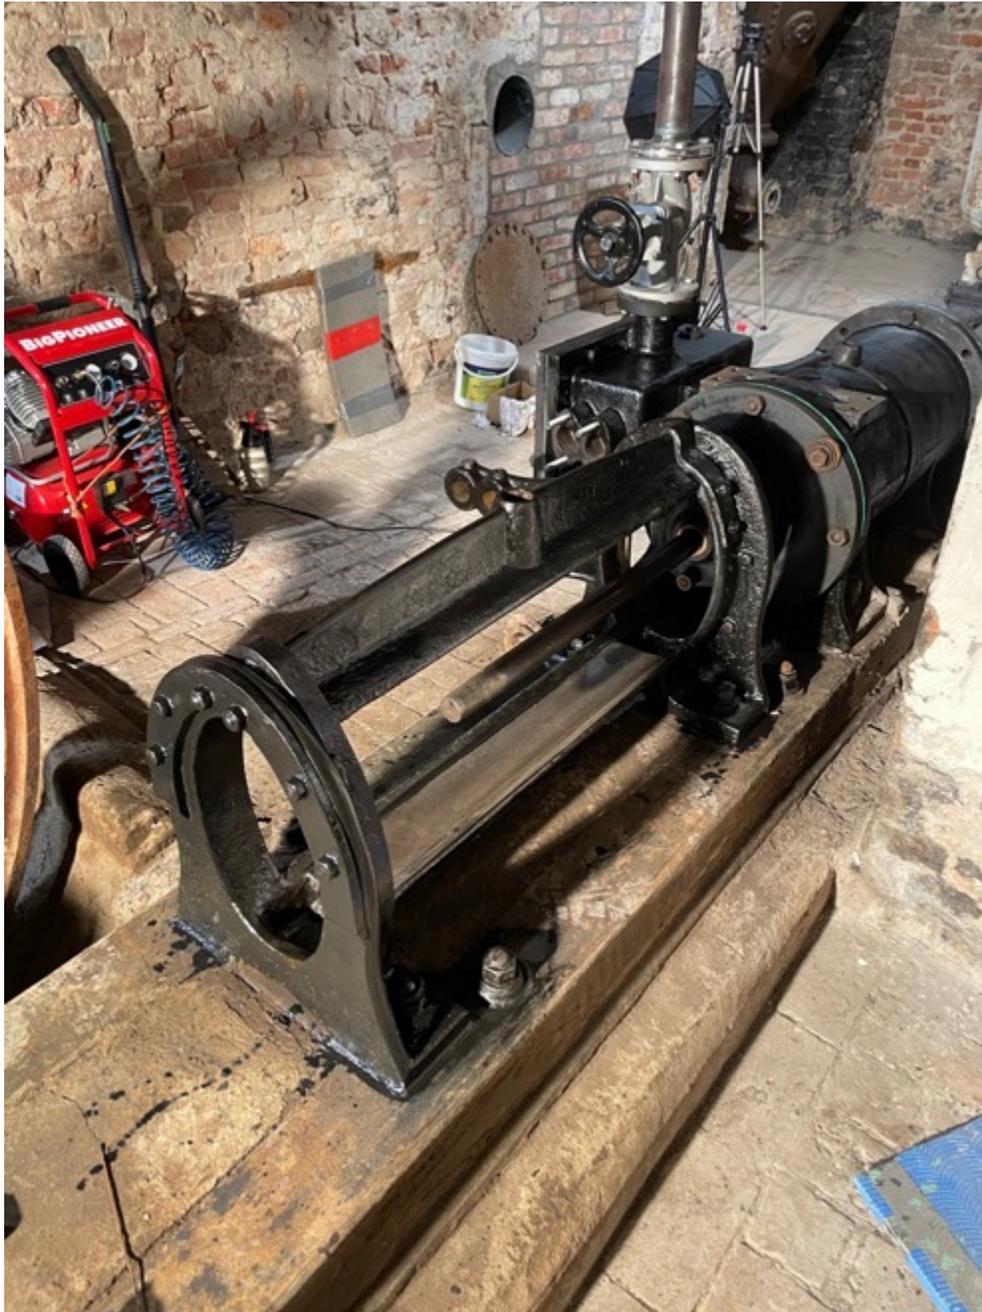
Abbildungsnummer: 22

Kommentar: Überarbeitung Gleitbahn (Nachzustand)

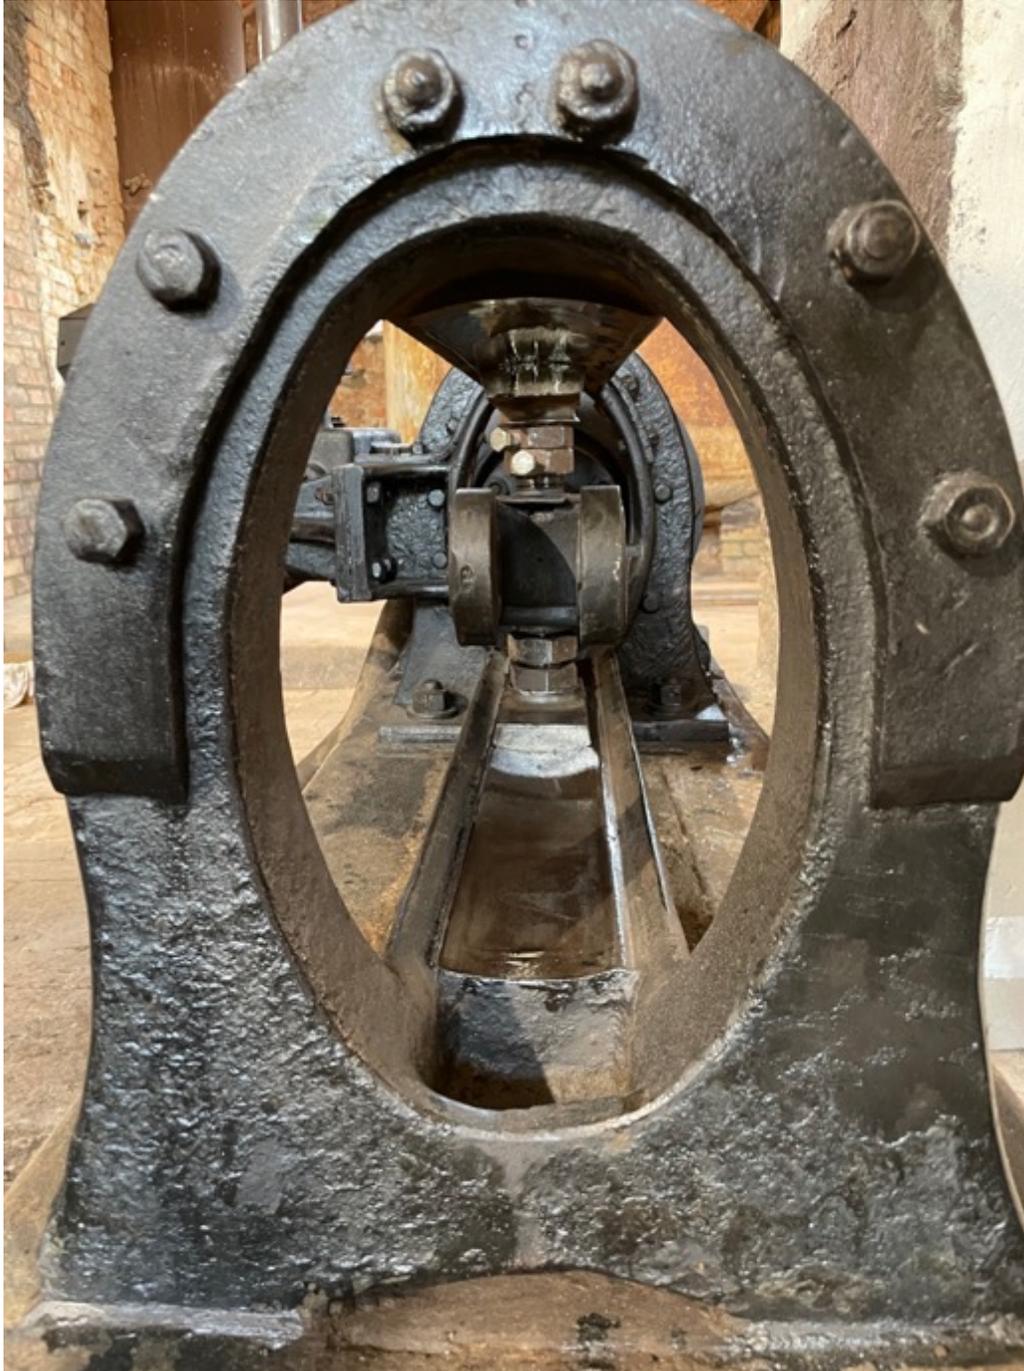
Abbildungsnummer: 23

Kommentar: Überarbeitung Gleitbahn (Nachzustand)

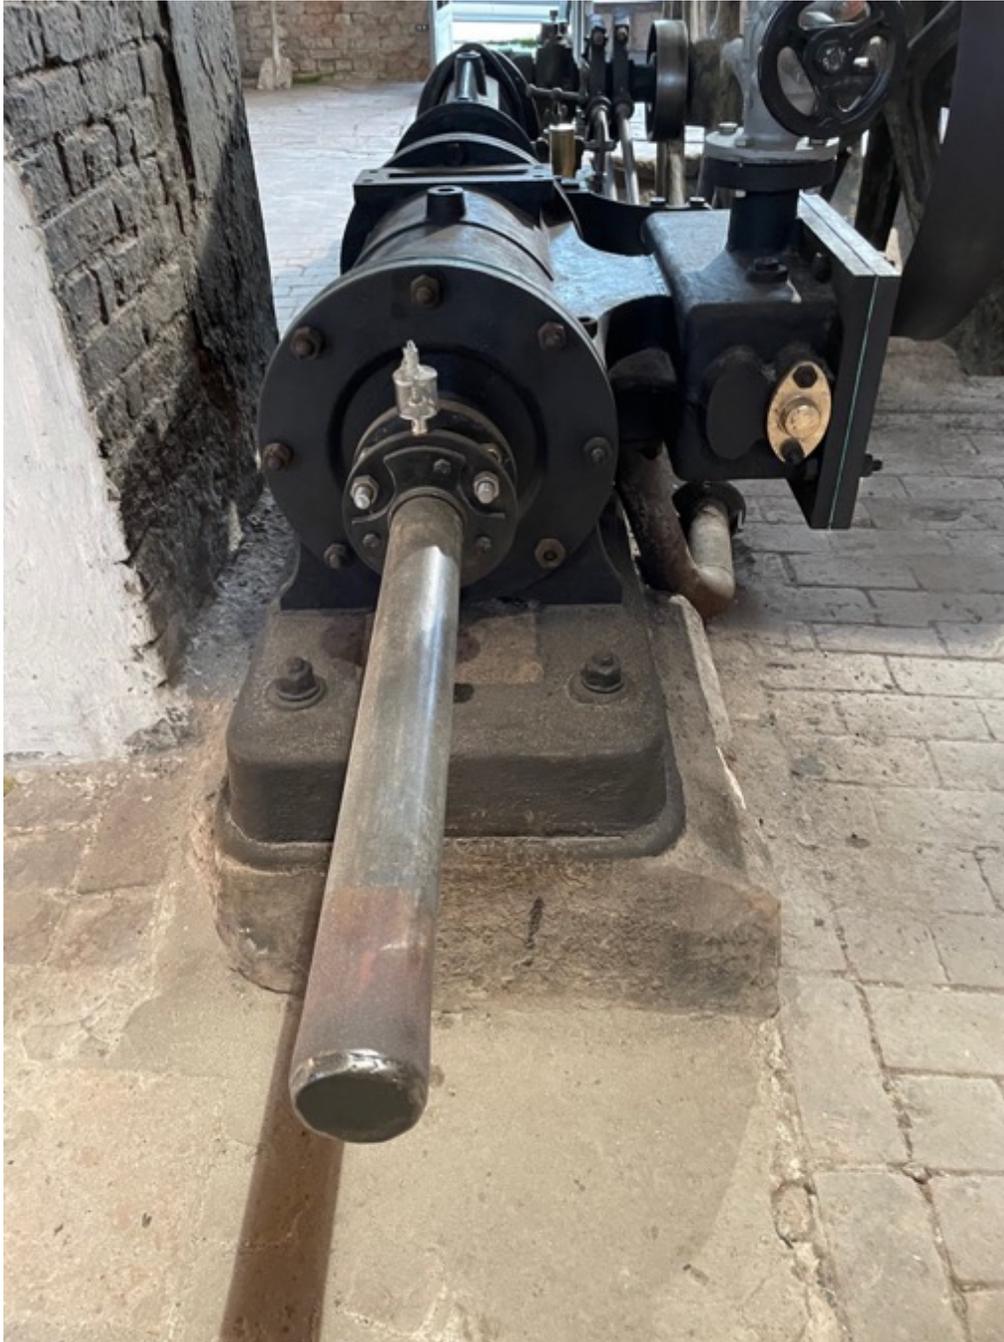
Abbildungsnummer: 26

Kommentar: Überarbeitung Zylinder/ Kolbenstangenschutz mit einem Öler und neuen Verbindungstechniken

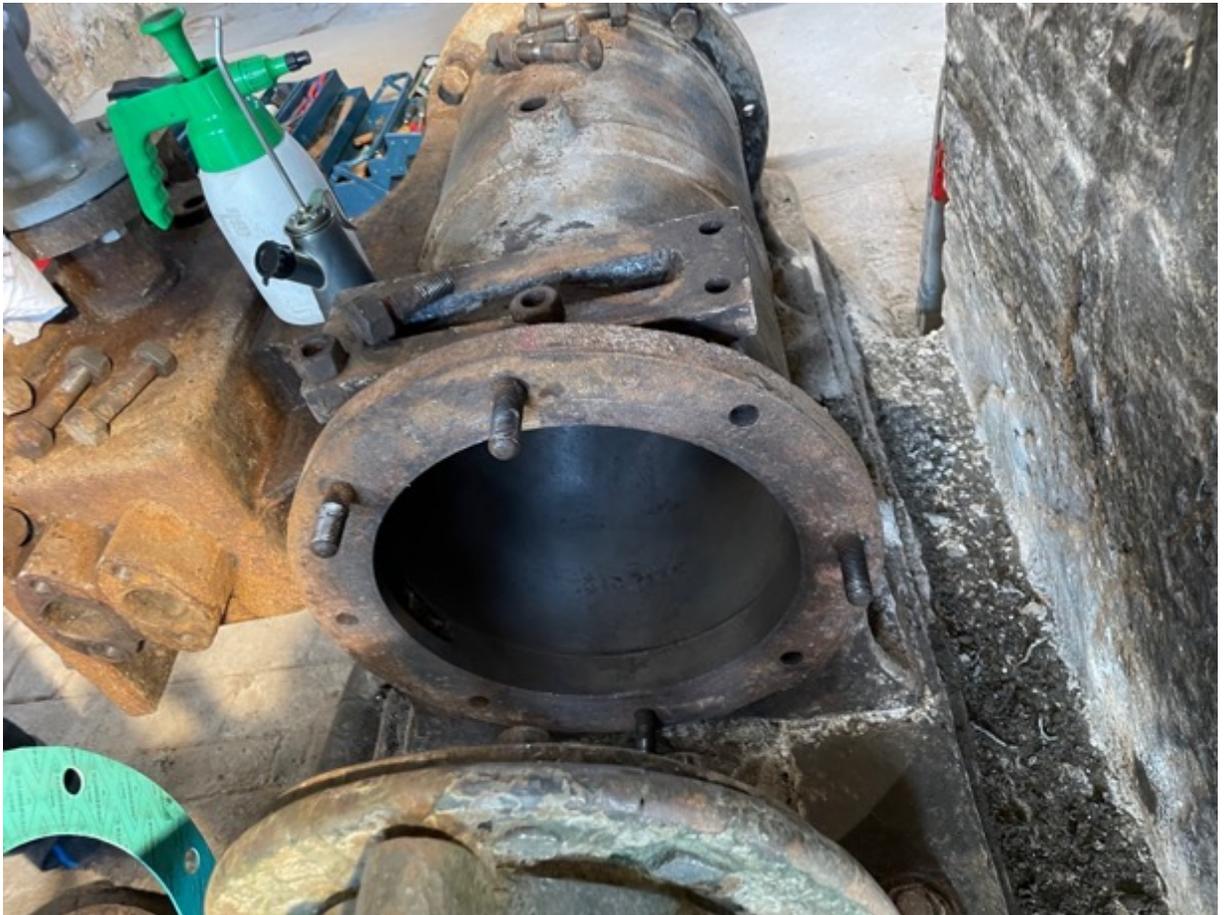
Abbildungsnummer: 28

Kommentar: Überarbeitung Zylinder und Schieberkasten (Innen)/ gereinigte Zylinderlauffläche
