# Arbeitsbericht zu den durchzuführenden Restaurierungsmaßnahmen an einer liegenden Dampfmaschine aus dem Jahr 1875 in der ehemaligen Rittergutbrennerei in Cöthen

# Arbeitskurzbericht

Bearbeitungsgegenstand: Liegende Einzylinderdampfmaschine mit Schiebersteuerung

Hersteller: Wegelin & Hübner, Maschinenfabrik und Eisengießerei AG, Halle/Saale

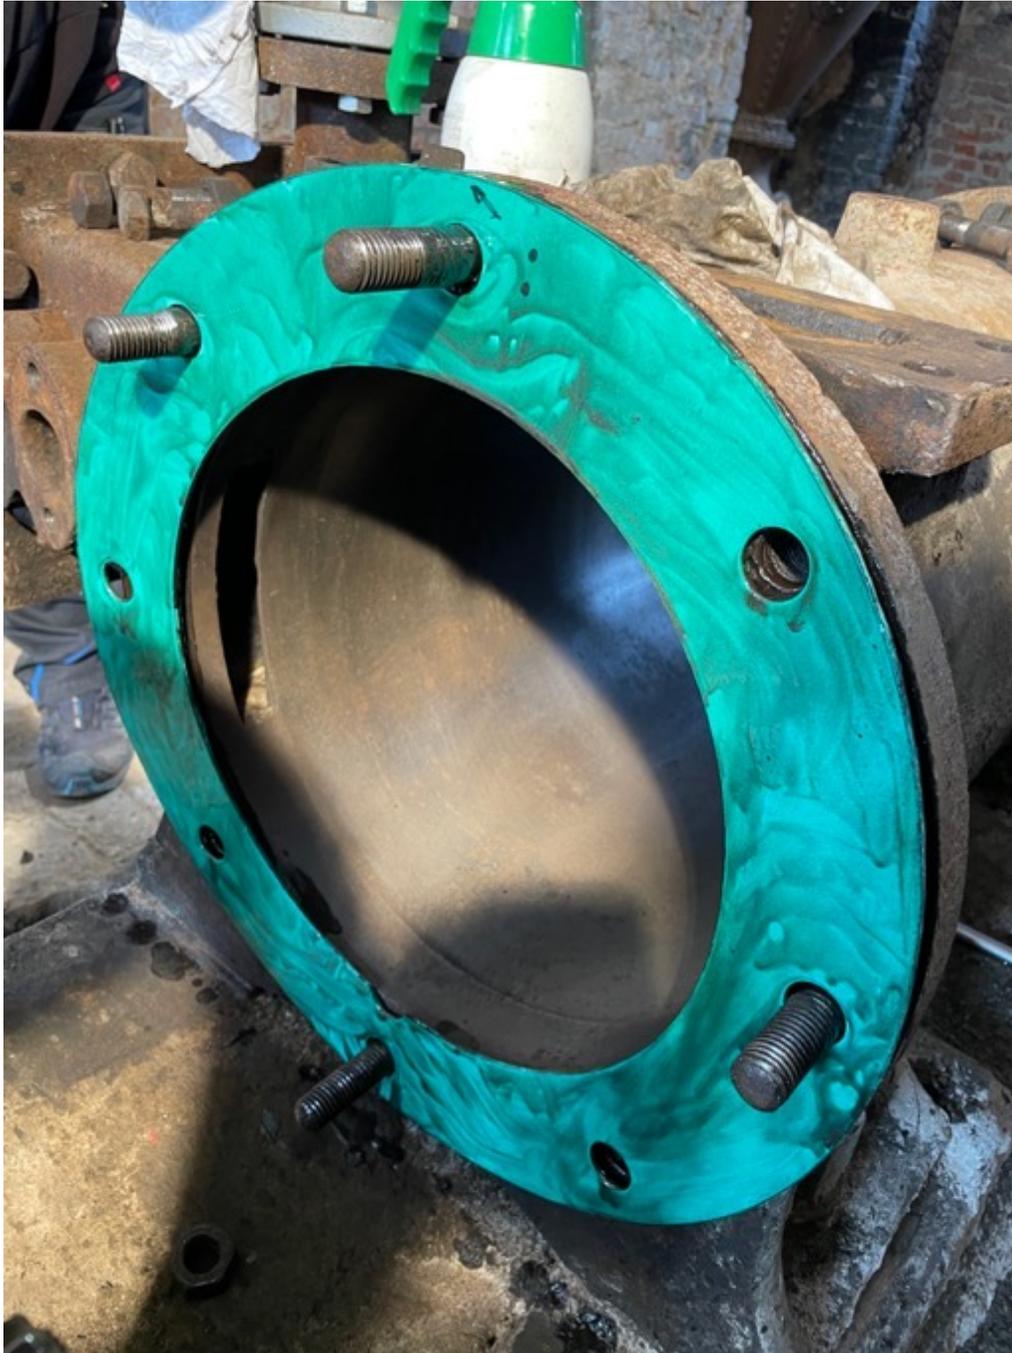
Abbildungsnummer: 29

Kommentar: Überarbeitung Zylinder und Schieberkasten (innen) Beispiel für die neuen Dichtungen und Verbindungstechniken

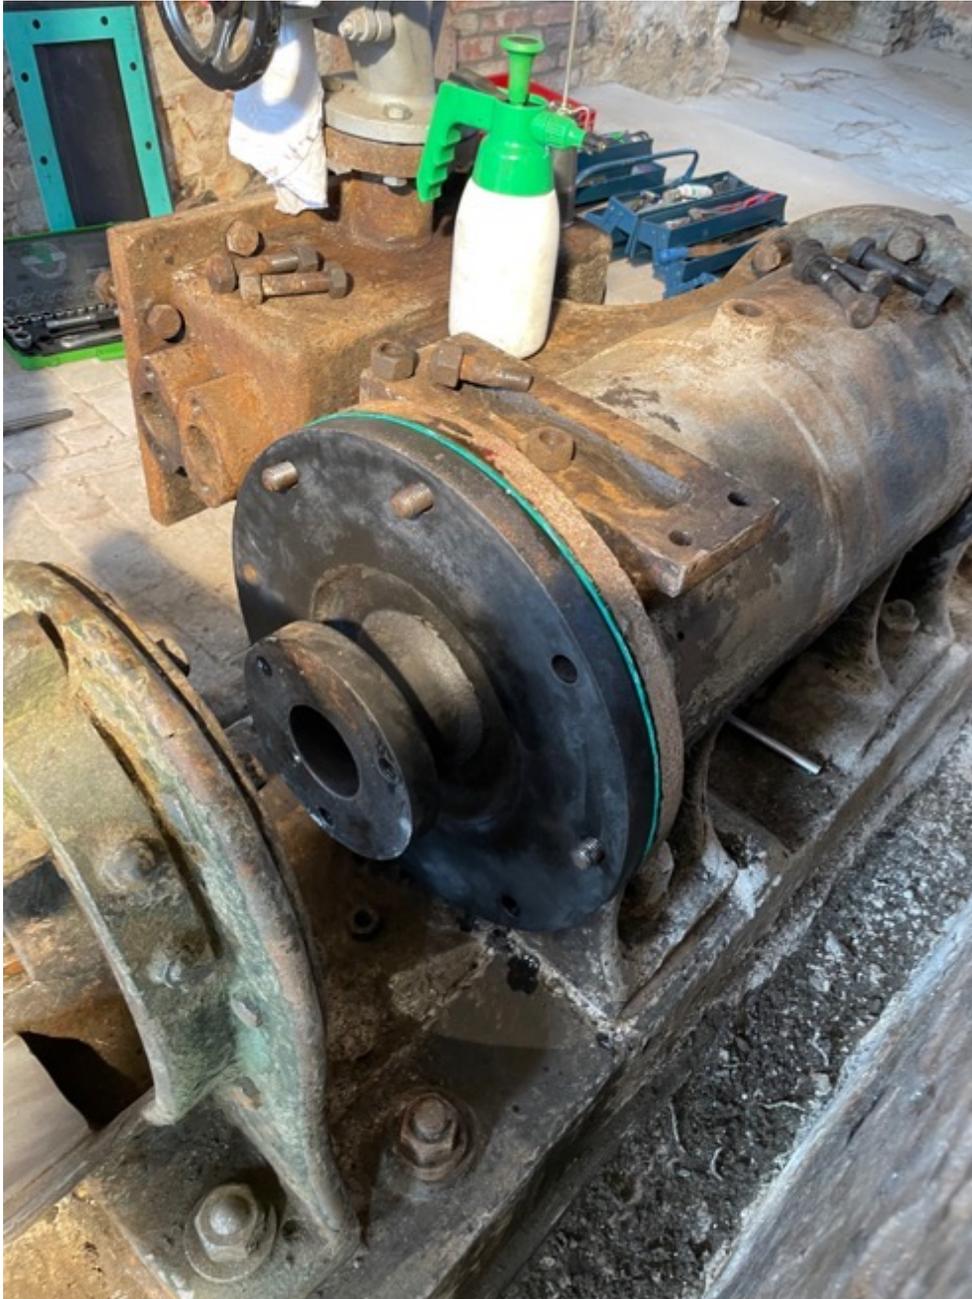
Abbildungsnummer: 31

Kommentar: Überarbeitung Zylinder und Schieberkasten (innen) Beispiel für die neuen Dichtungen und Verbindungstechniken

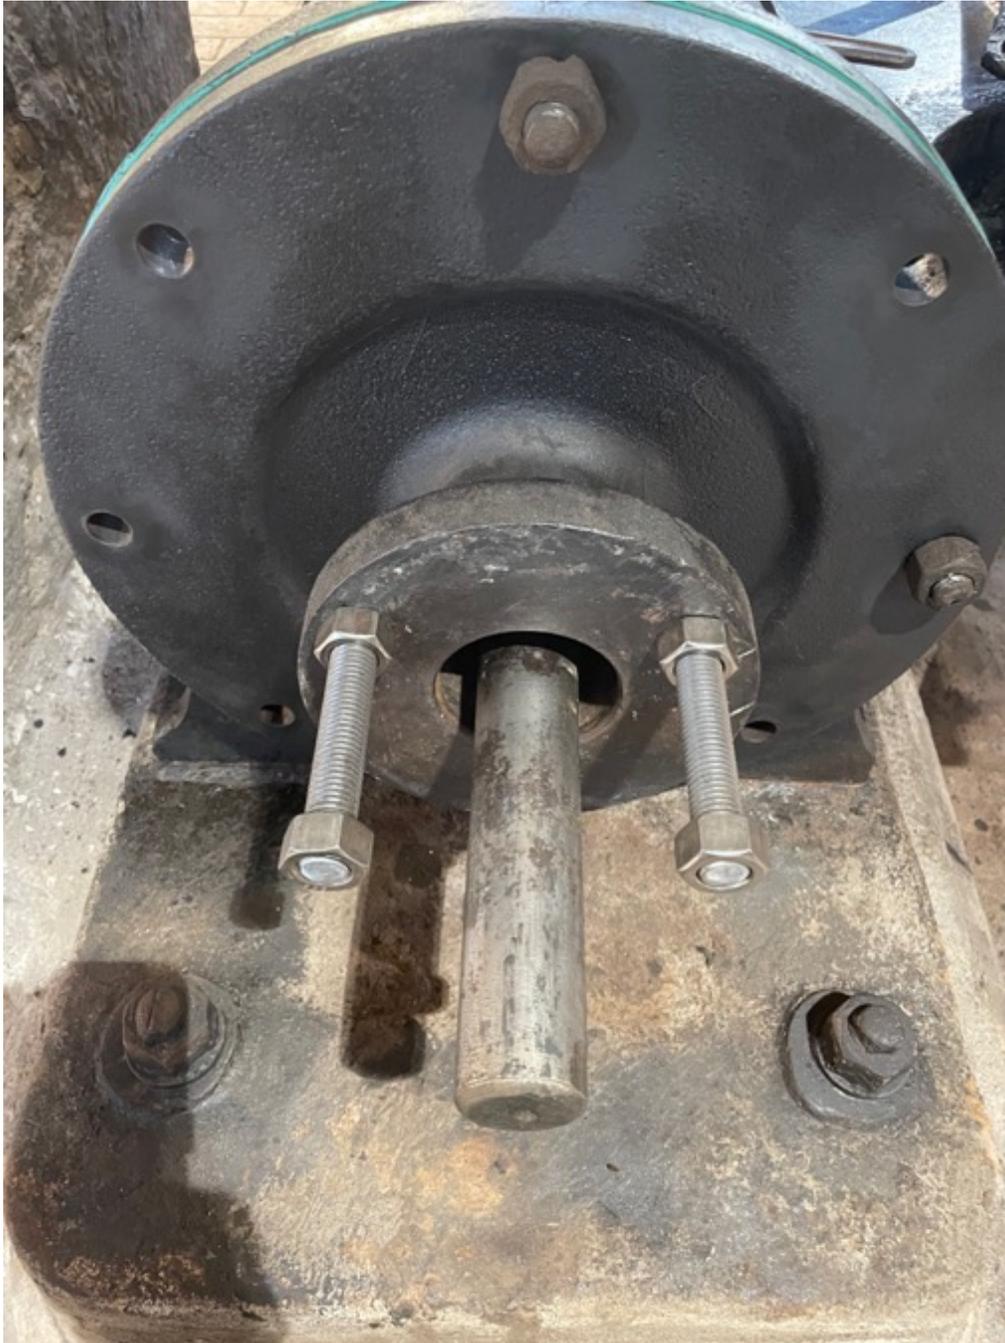
Abbildungsnummer: 32

Kommentar: Überarbeitung Zylinder und Schieberkasten (innen) Beispiel für die neuen Dichtungen und Verbindungstechniken

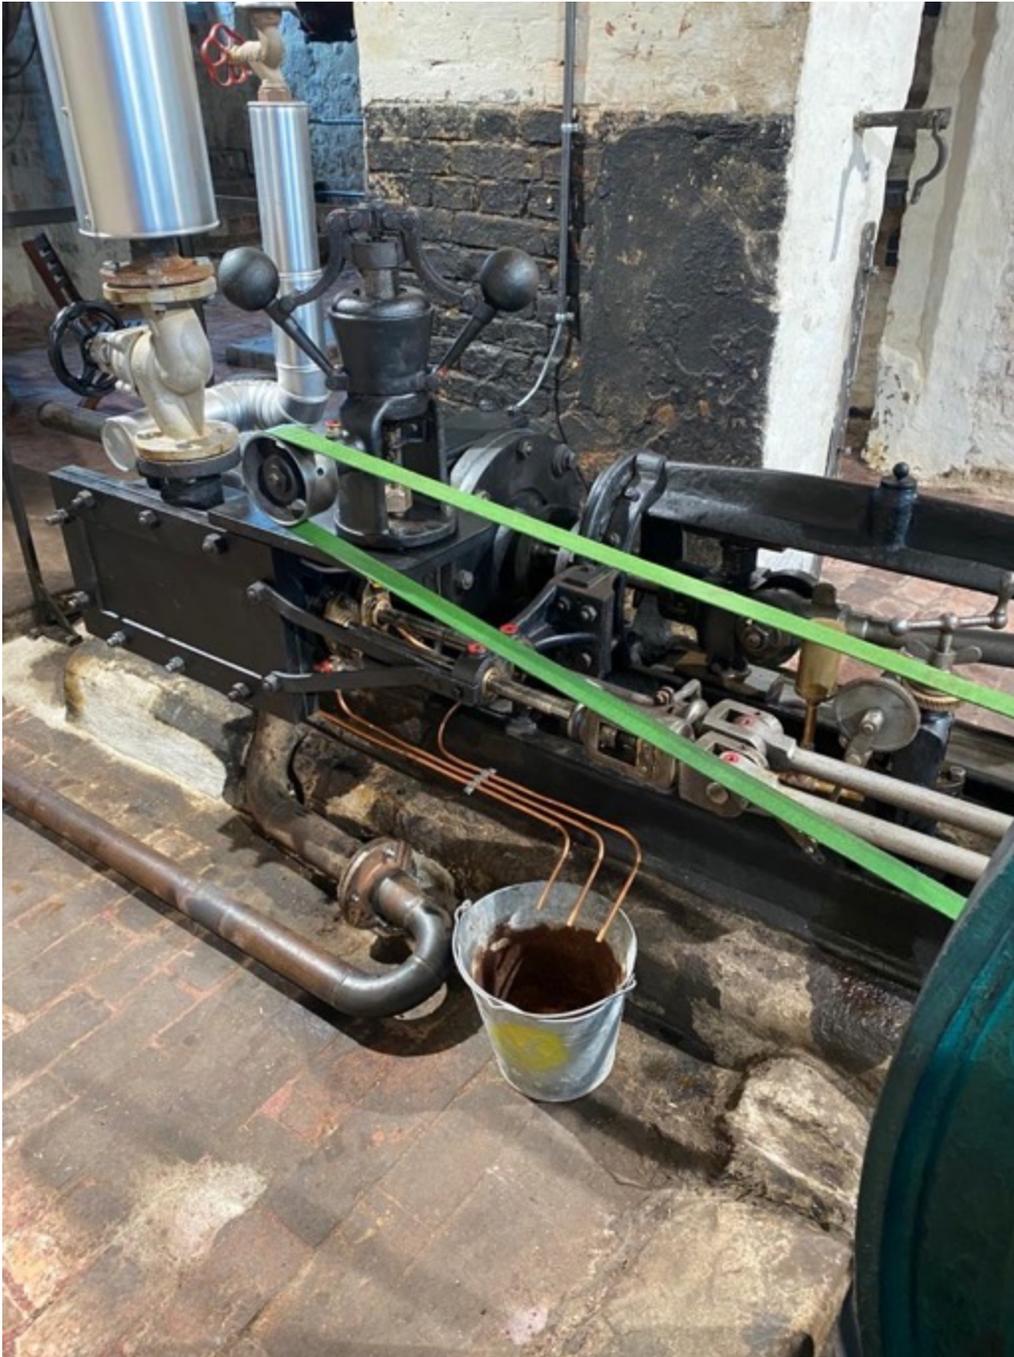
Abbildungsnummer: 35

Kommentar: Überarbeitung Zylinder und Schieberkasten innen)/ Schlammventile und Kondenswasserleitung vollständig erneuert

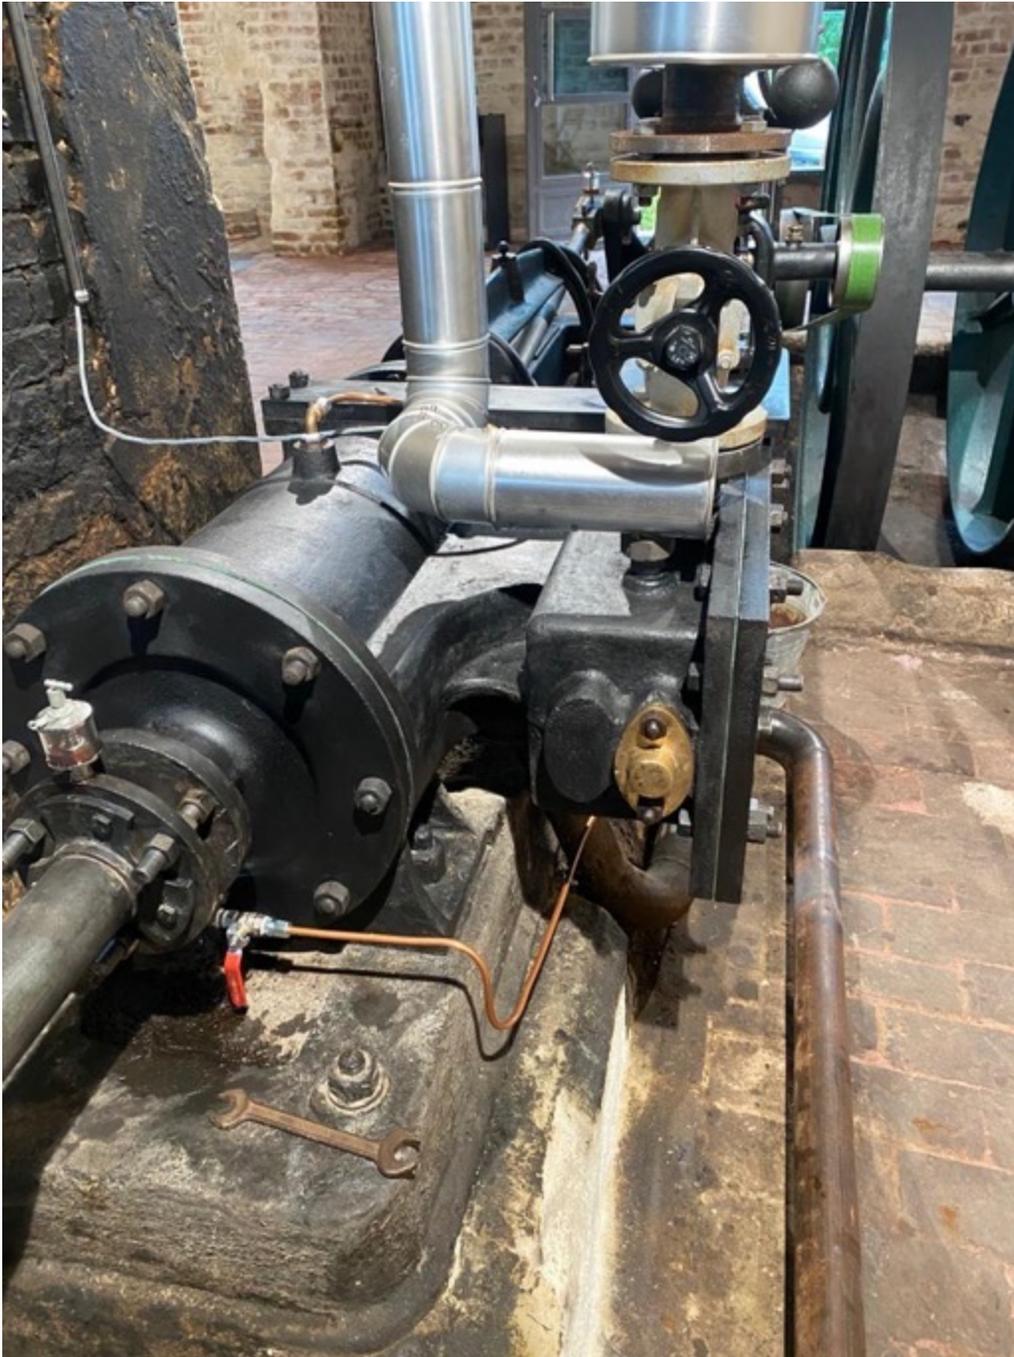
Abbildungsnummer:36

Kommentar: Überarbeitung Zylinder und Schieberkasten (innen/ Schlammventile und Kondenswasserleitung vollständig erneuert

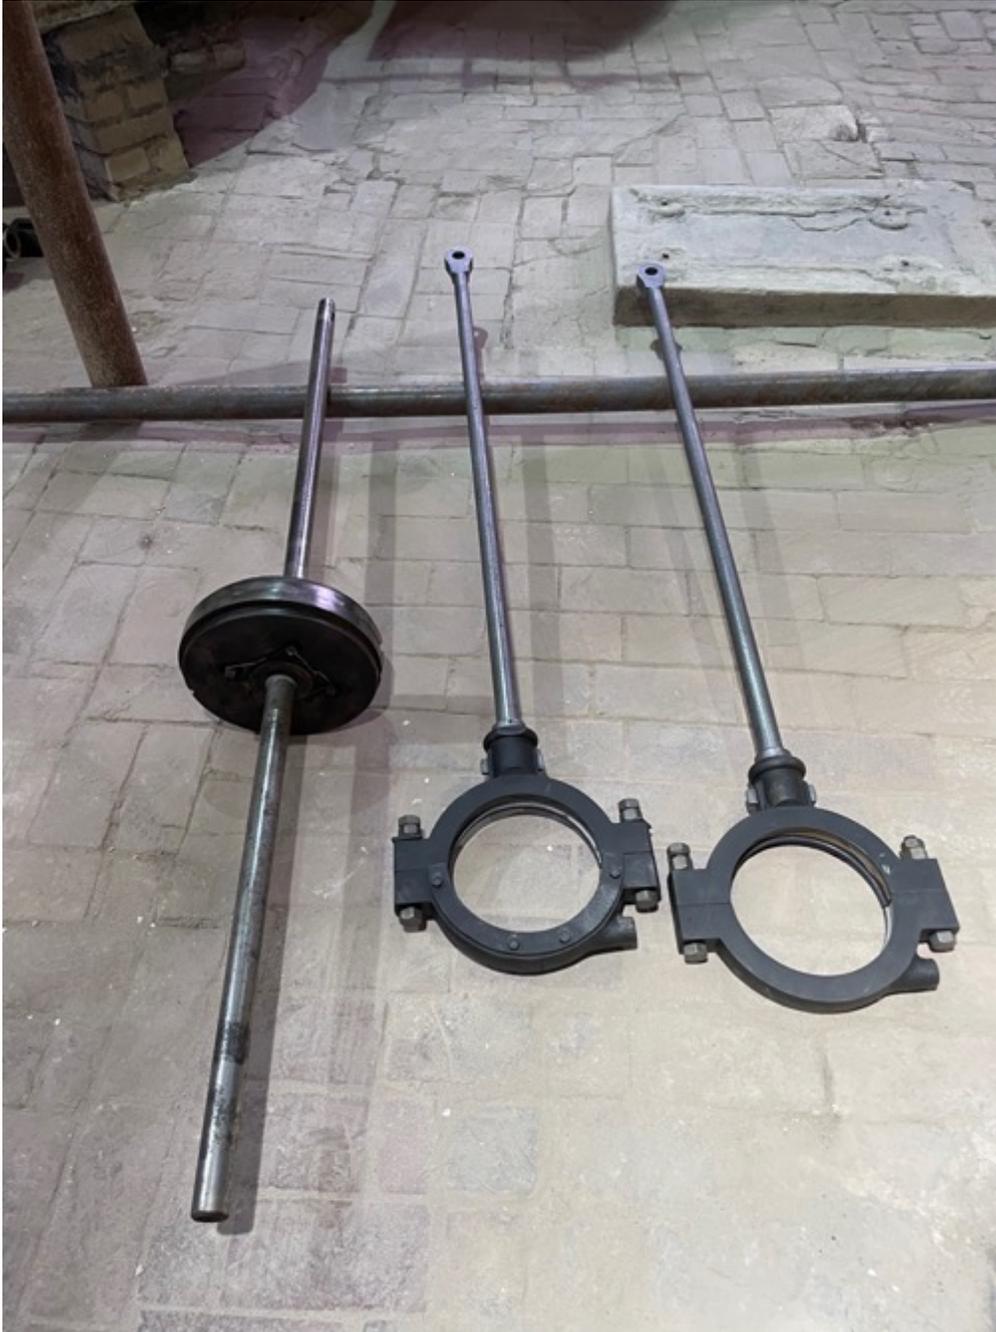
Abbildungsnummer: 38

Kommentar: Überarbeitung Kurbelstange Kreuzkopf, Kolbenstange, Exzenterstangen

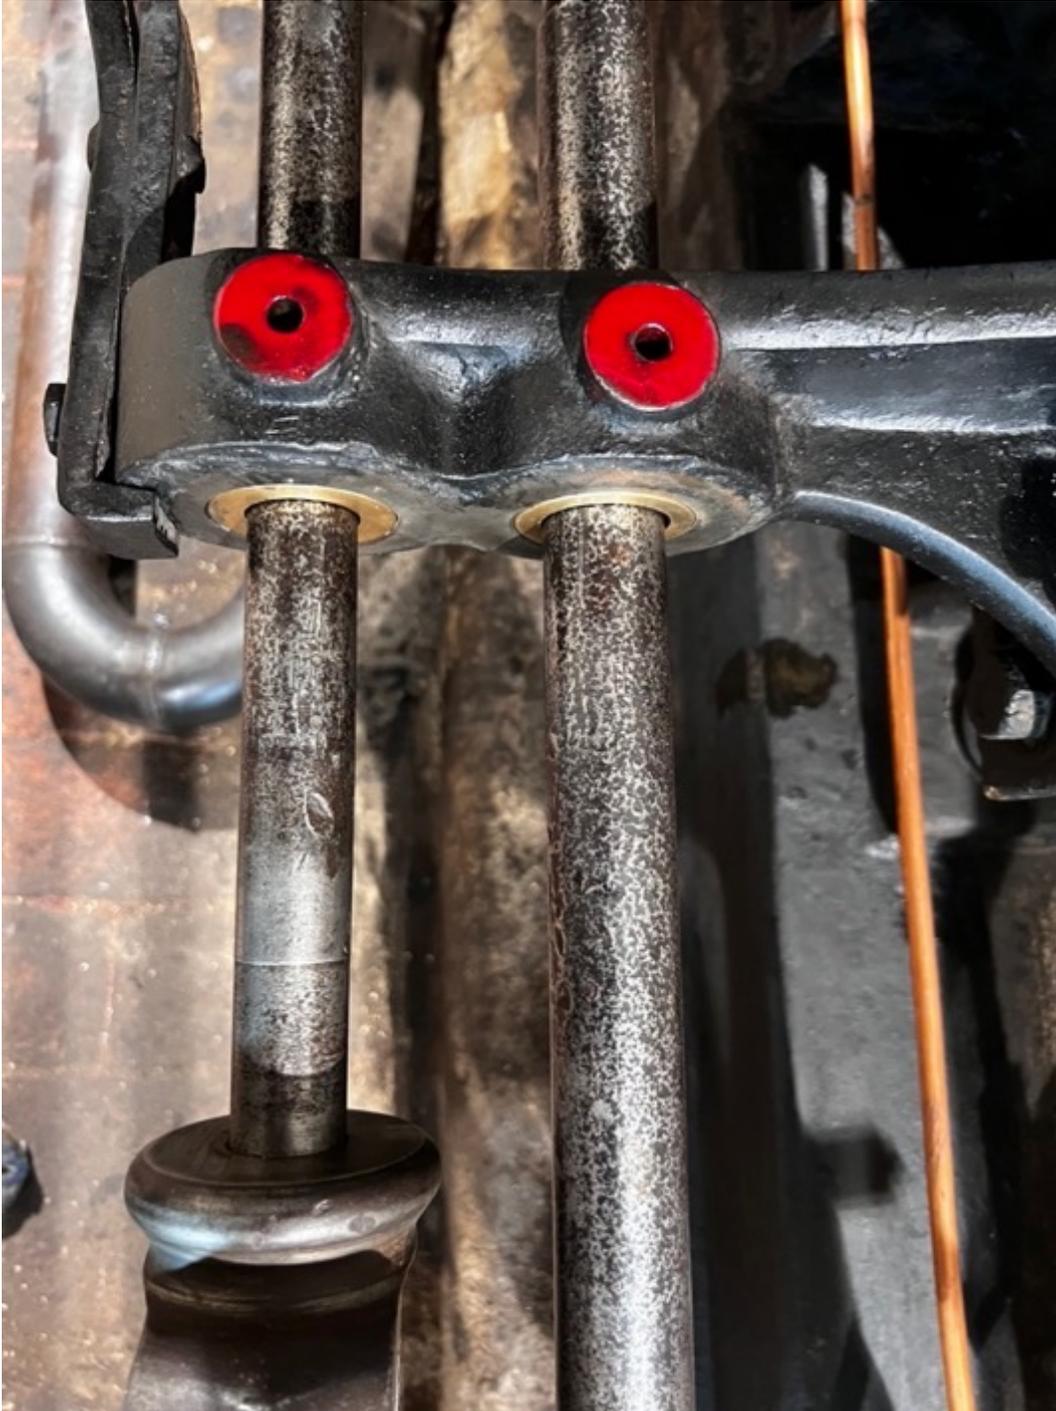
Abbildungsnummer: 39

Kommentar: Überarbeitung Kurbelstange Kreuzkopf, Kolbenstange, Exzenterstangen  
Ergänzung fehlender Laufbuchsen/ Herstellung der Schmierstellen

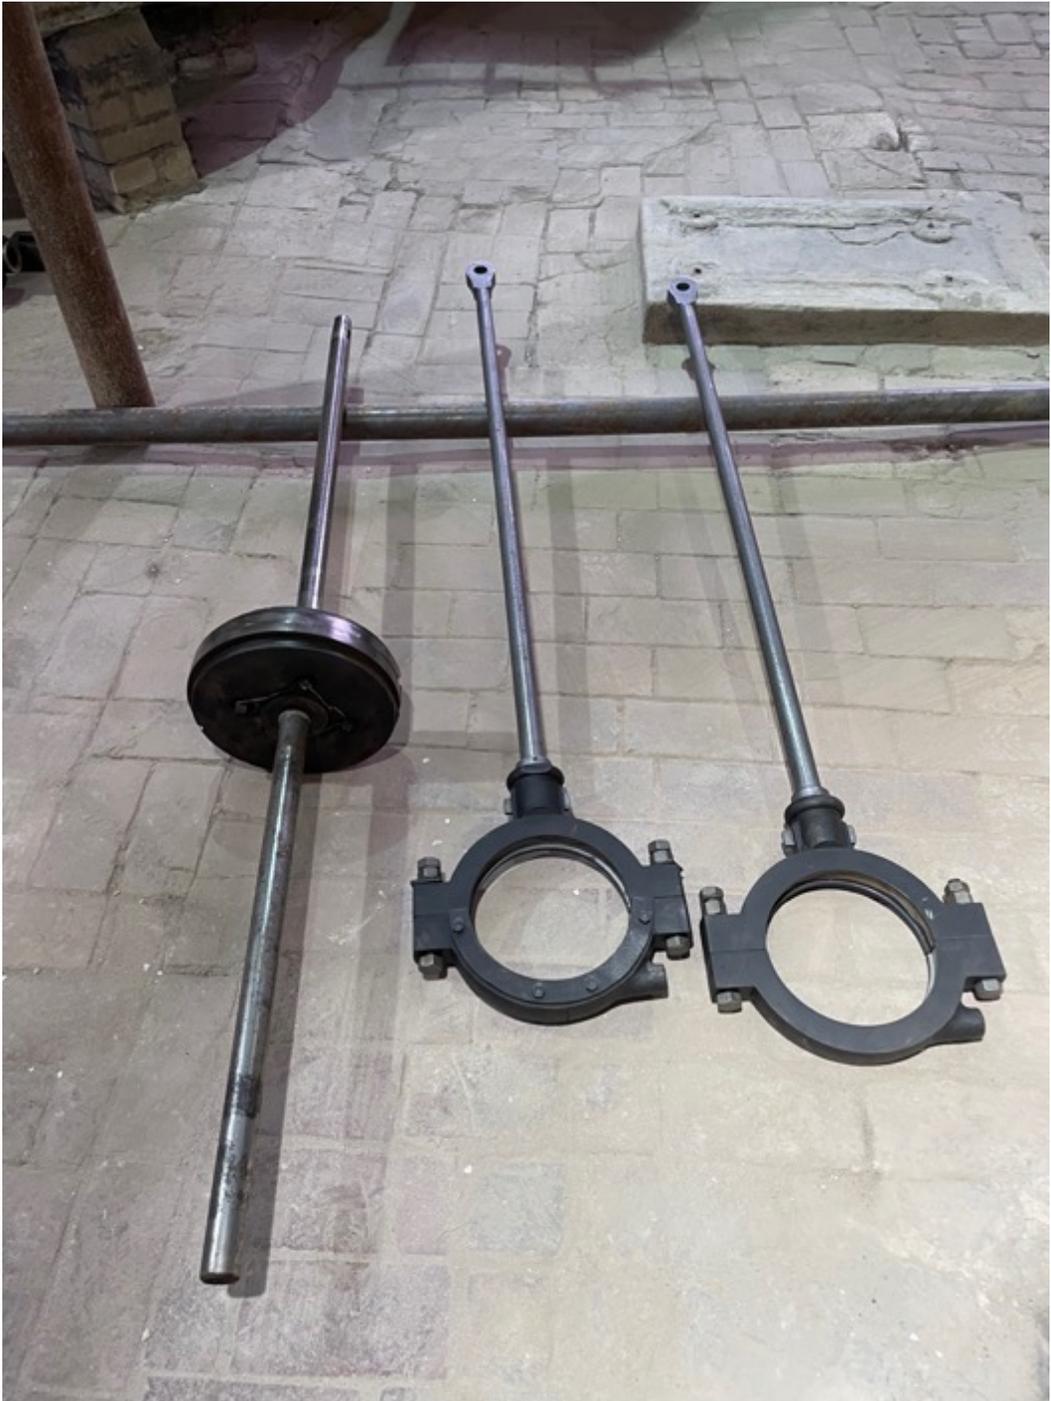
Abbildungsnummer: 44

Kommentar: Überarbeitung Kolbenstange (links) vor dem Einbau

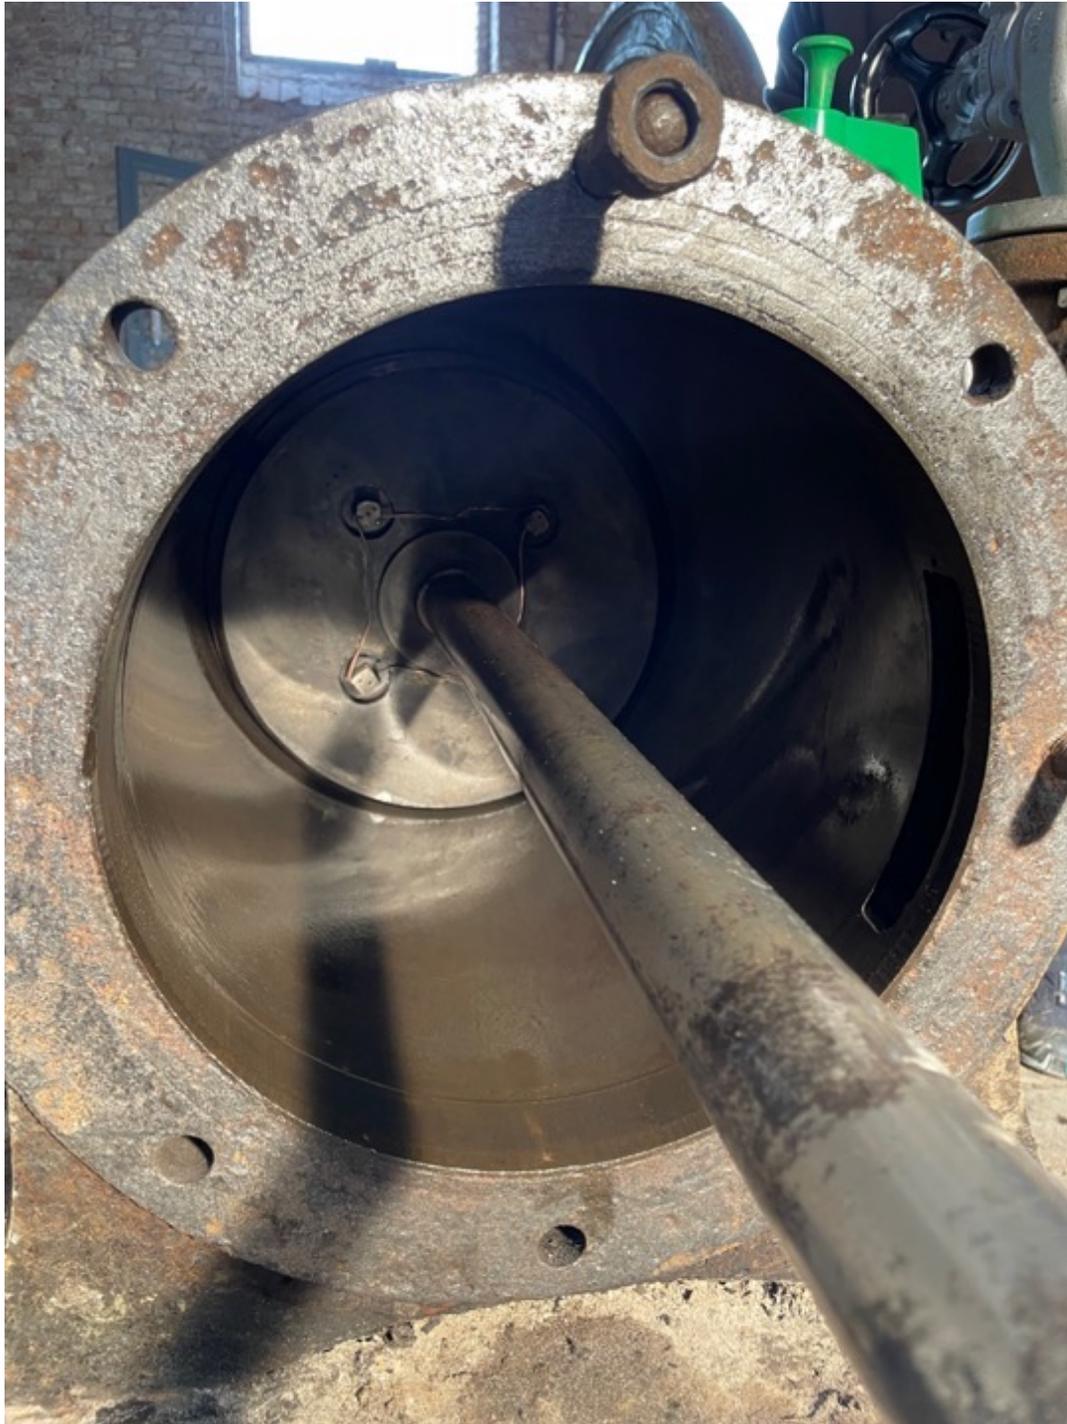
Abbildungsnummer: 45

Kommentar: Überarbeitung Kolbenstange nach dem Einbau

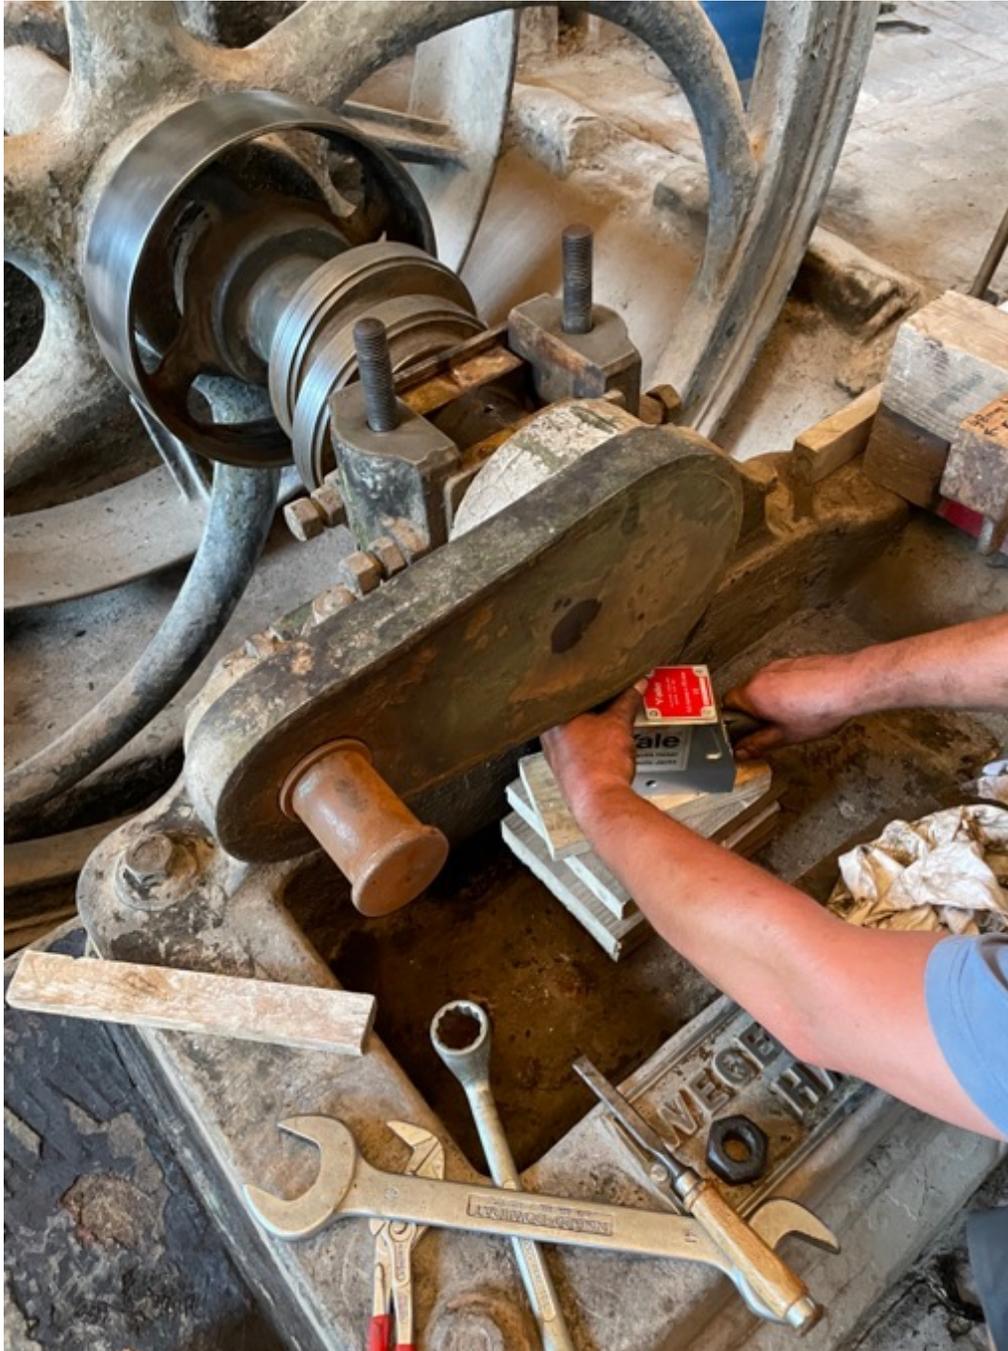
Abbildungsnummer: 48

Kommentar: Überarbeitung Kurbelstange, Vorbereitung zur Demontage des Kurbelzapfens

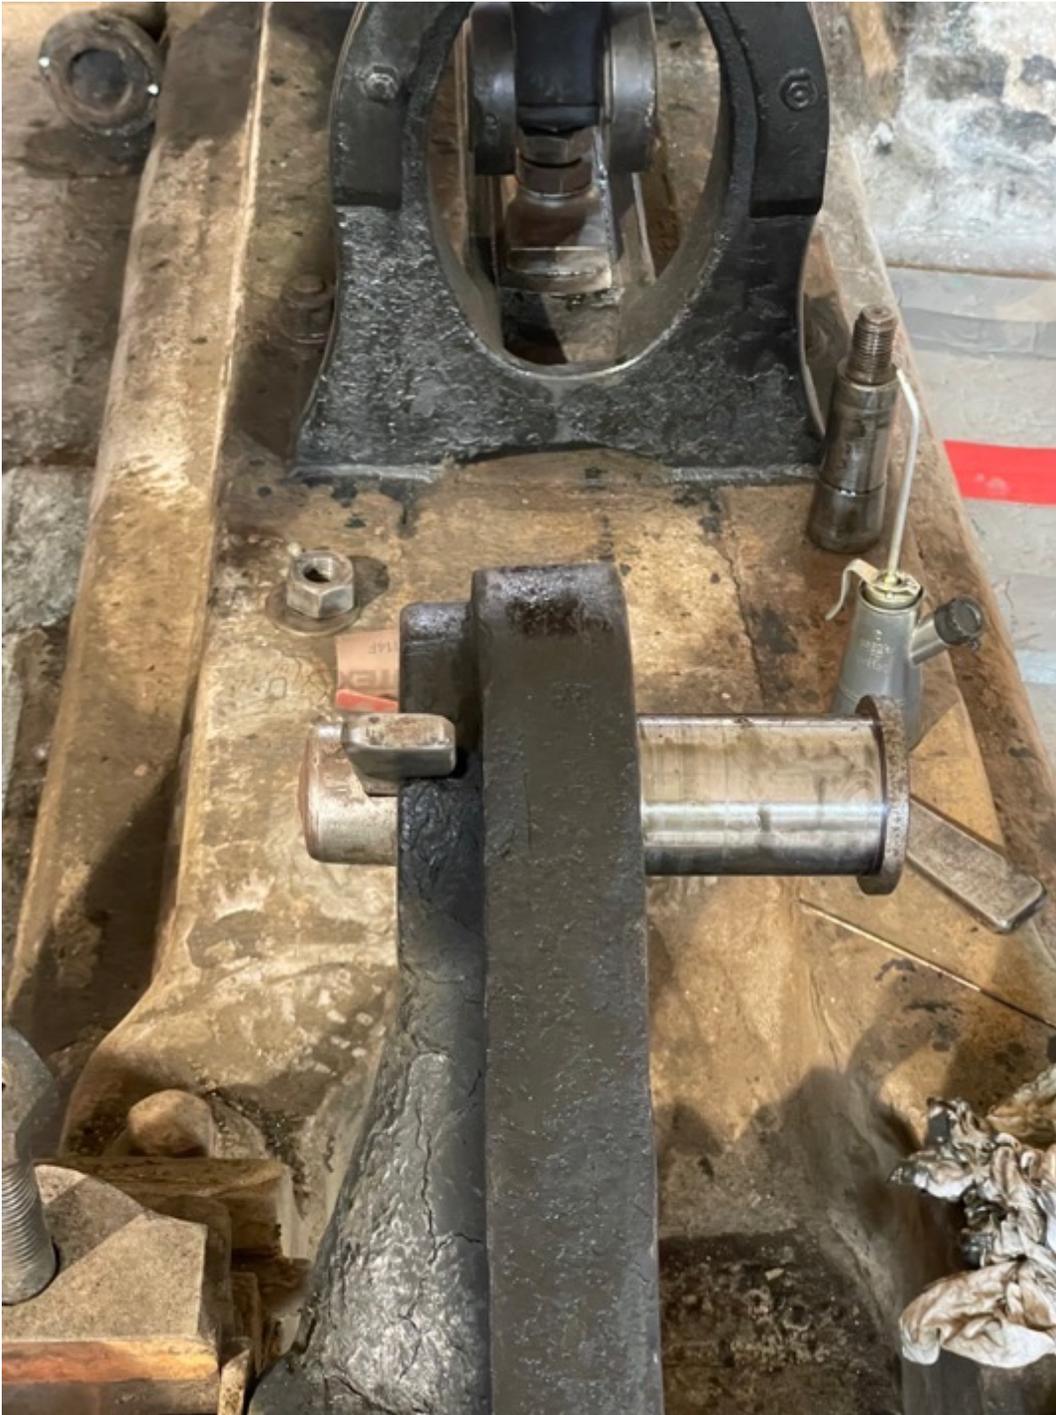
Abbildungsnummer: 49

Kommentar: Überarbeitung Kurbelstange, Montage des überarbeiteten Kurbelzapfen

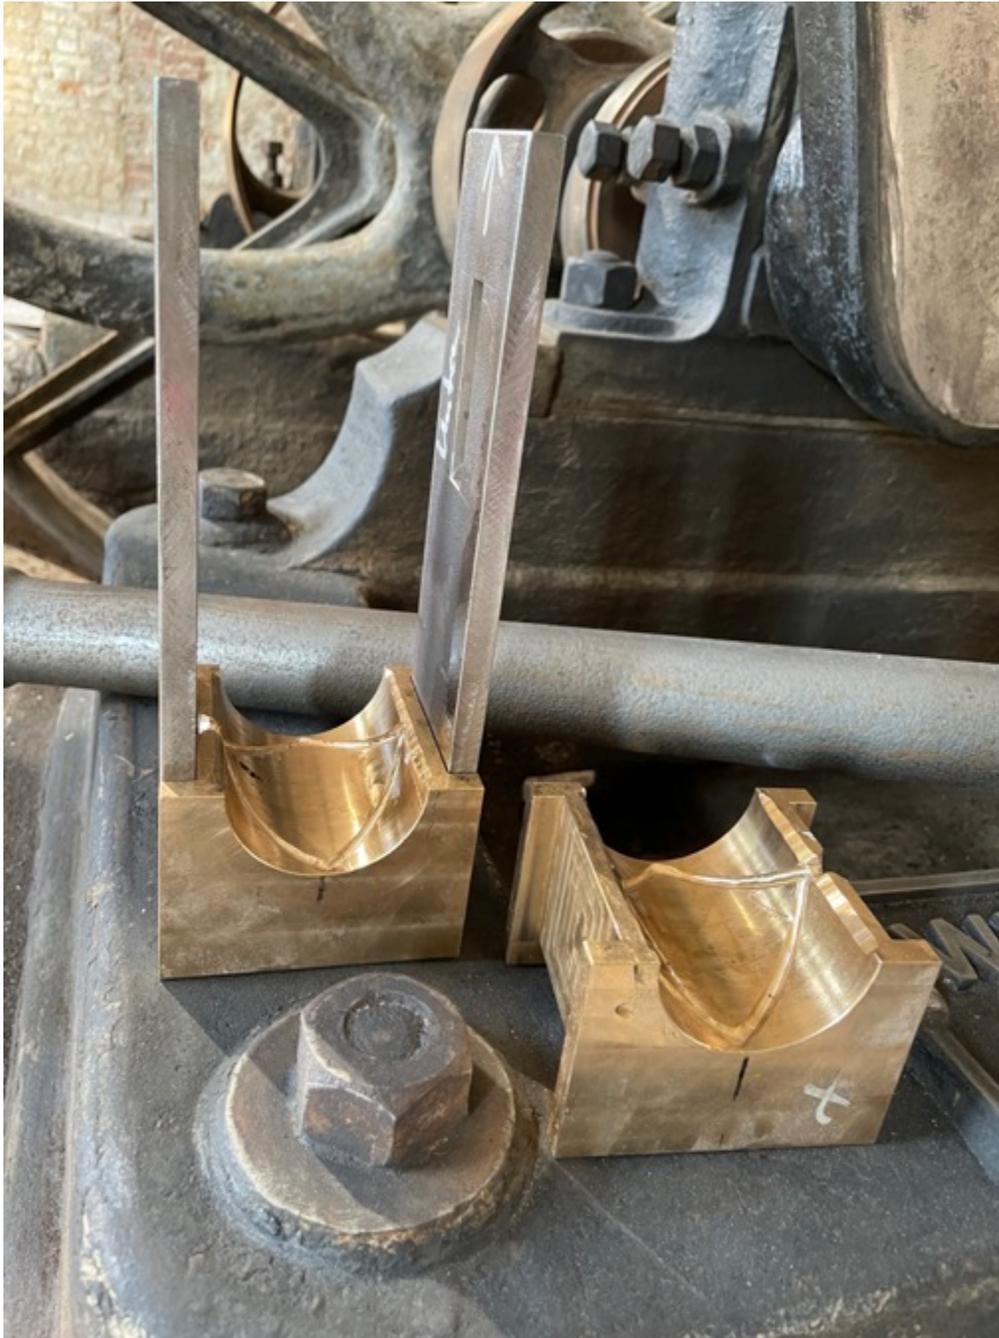
Abbildungsnummer: 50

Kommentar: Überarbeitung Kurbelstange, Herstellung und Einbau der neuen Lagerschalen

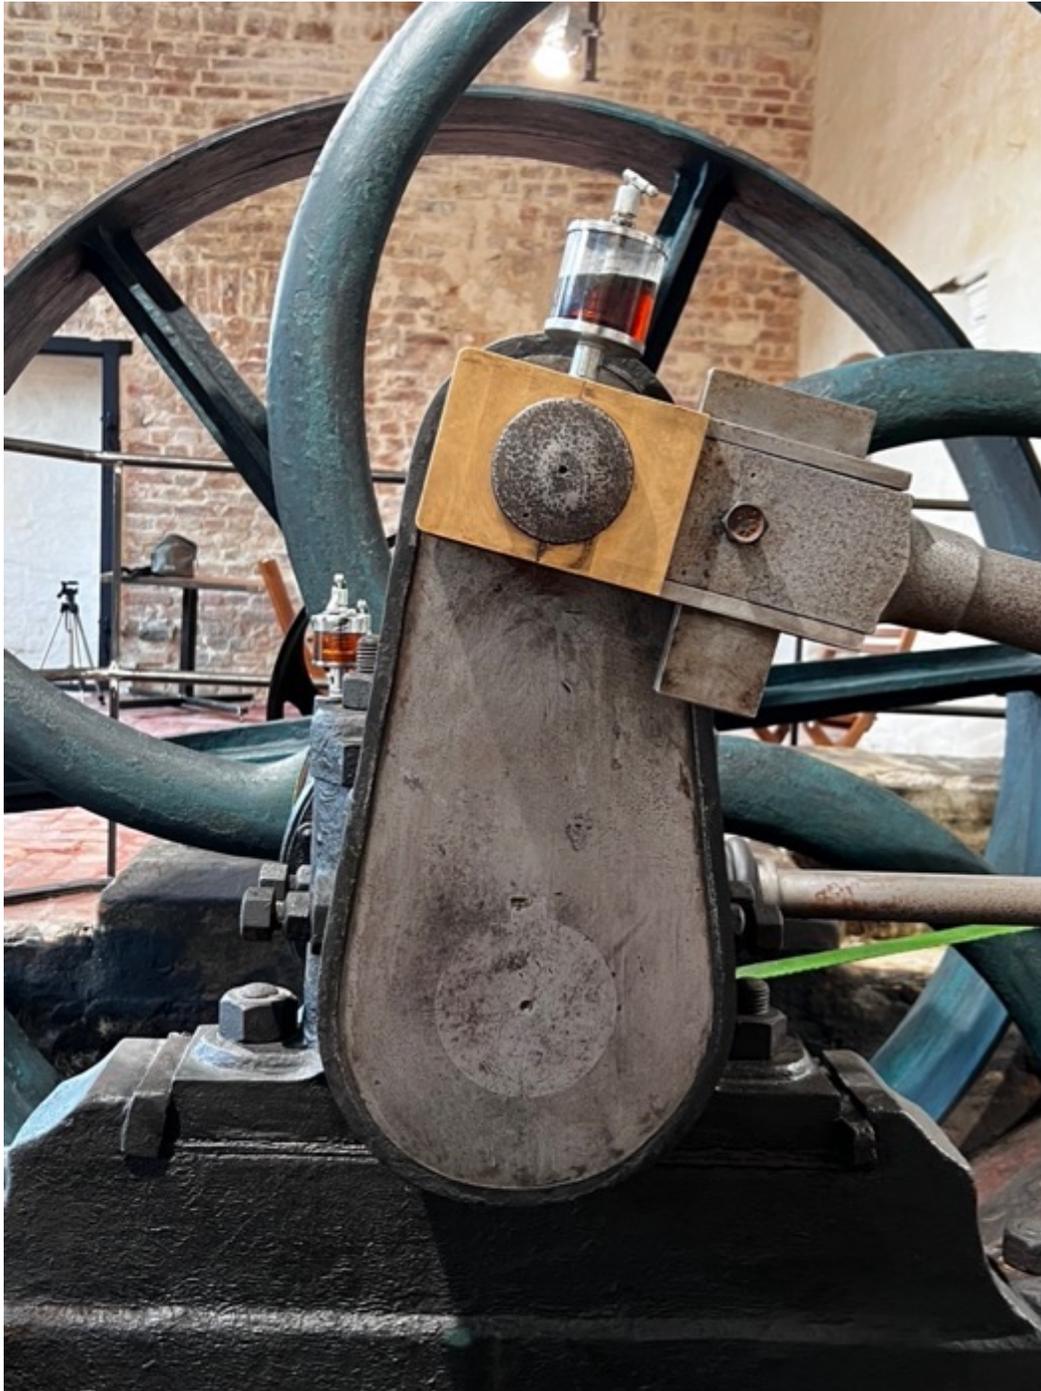
Abbildungsnummer: 52

Kommentar: Überarbeitung Kurbelstange, Herstellung und Einbau der neuen Lager sowie ein Öler

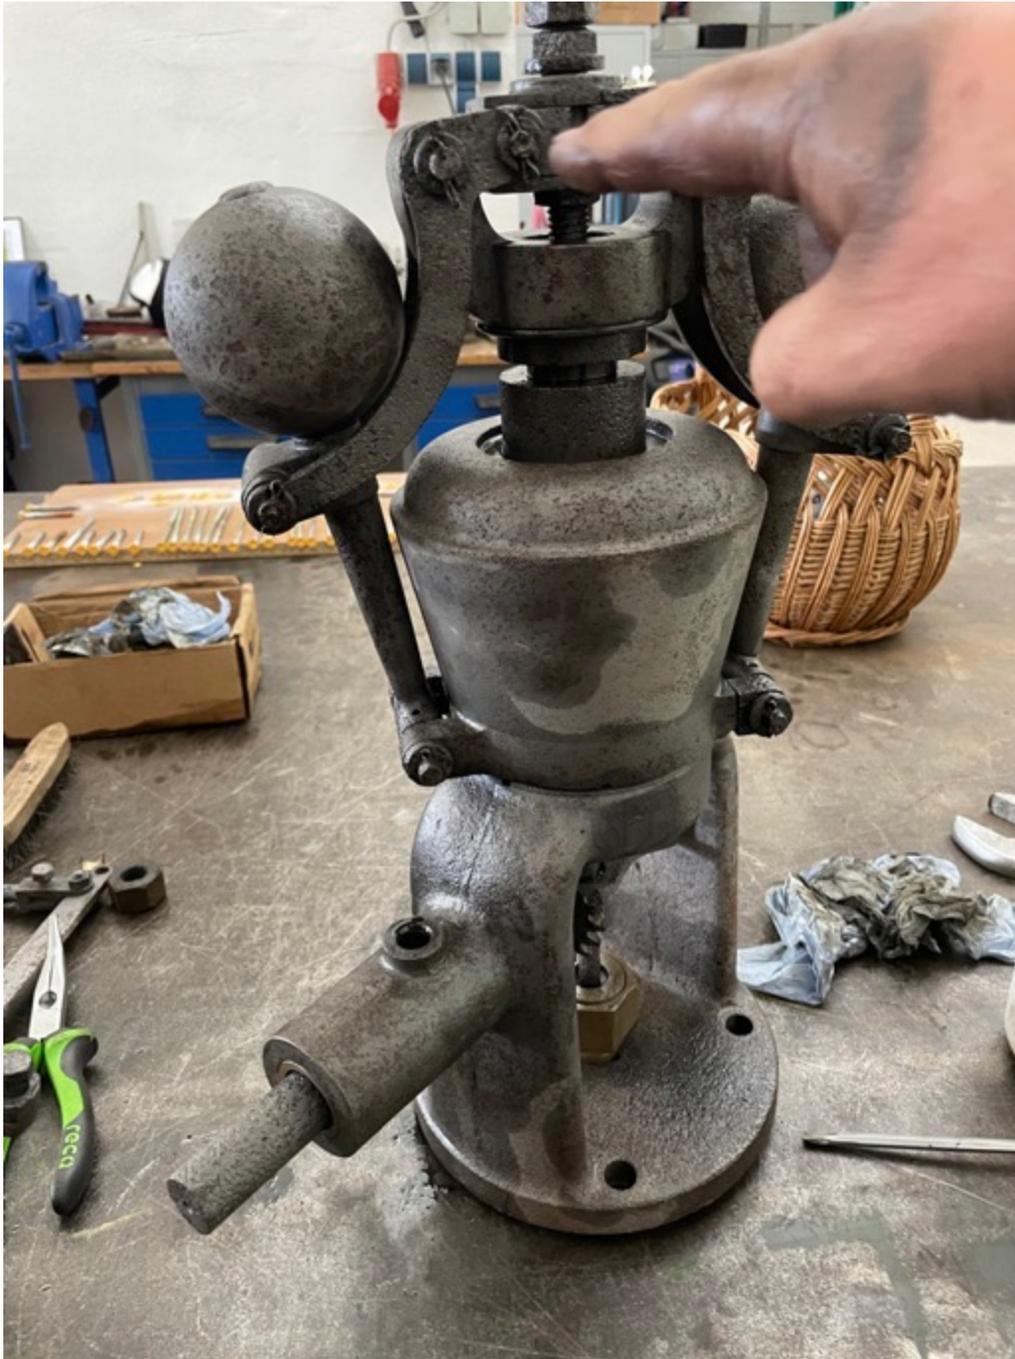
Abbildungsnummer:54

Kommentar: Überarbeitung Fliehkraftregler Vollständige Demontage Bearbeitung aller Bauteile, Wechsel der Splinte, Modifizierung zum Anschluss eines Druckschalters für die Notausschaltung

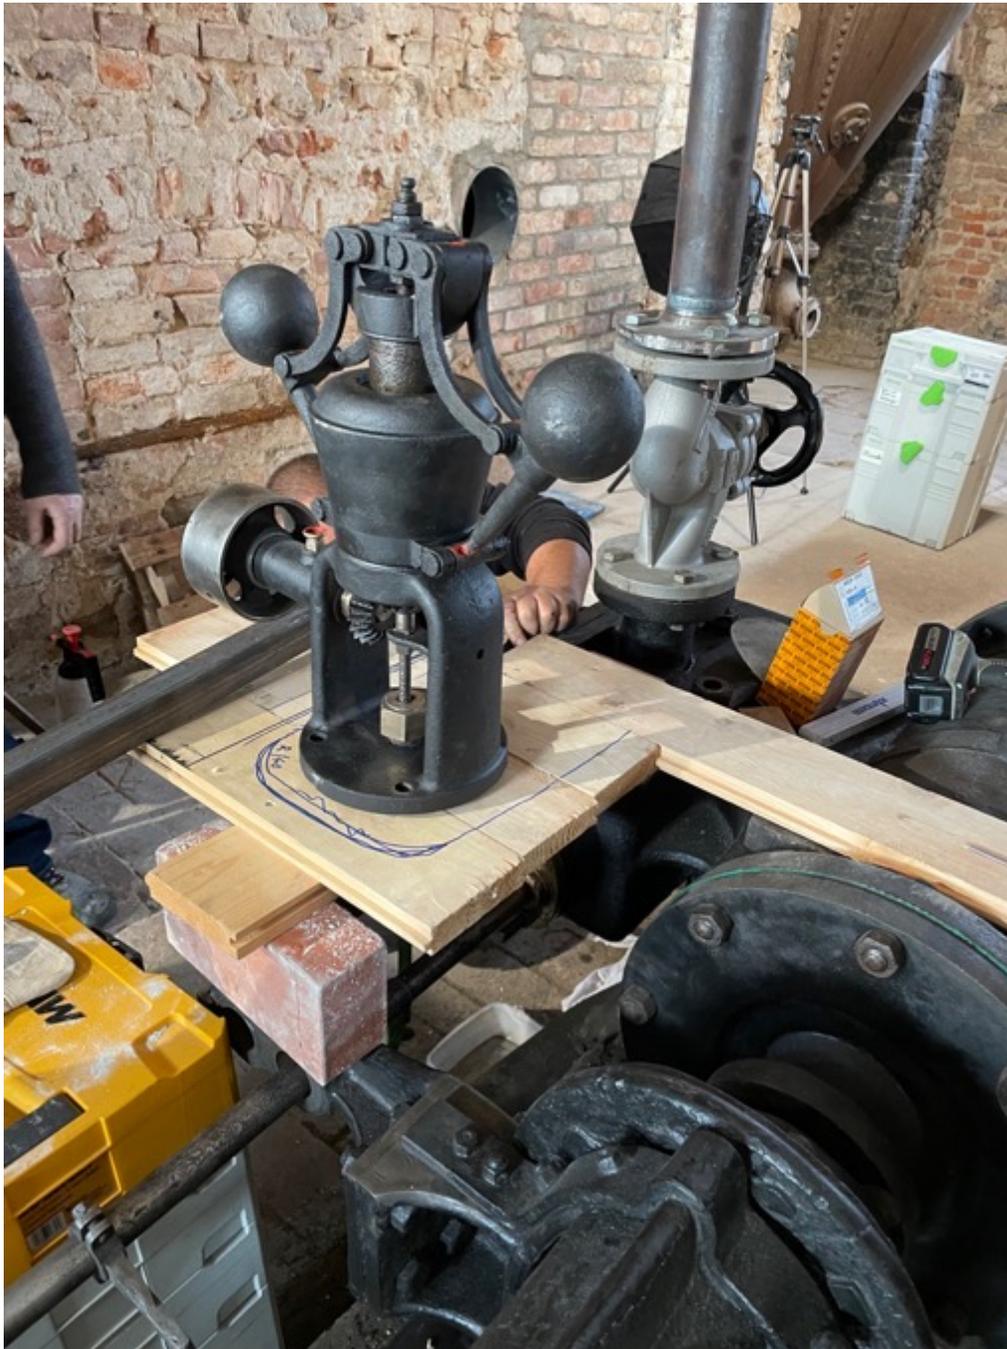
Abbildungsnummer: 56

Kommentar: Überarbeitung Fliehkraftregler /Modellbau für die Kontaktplatte

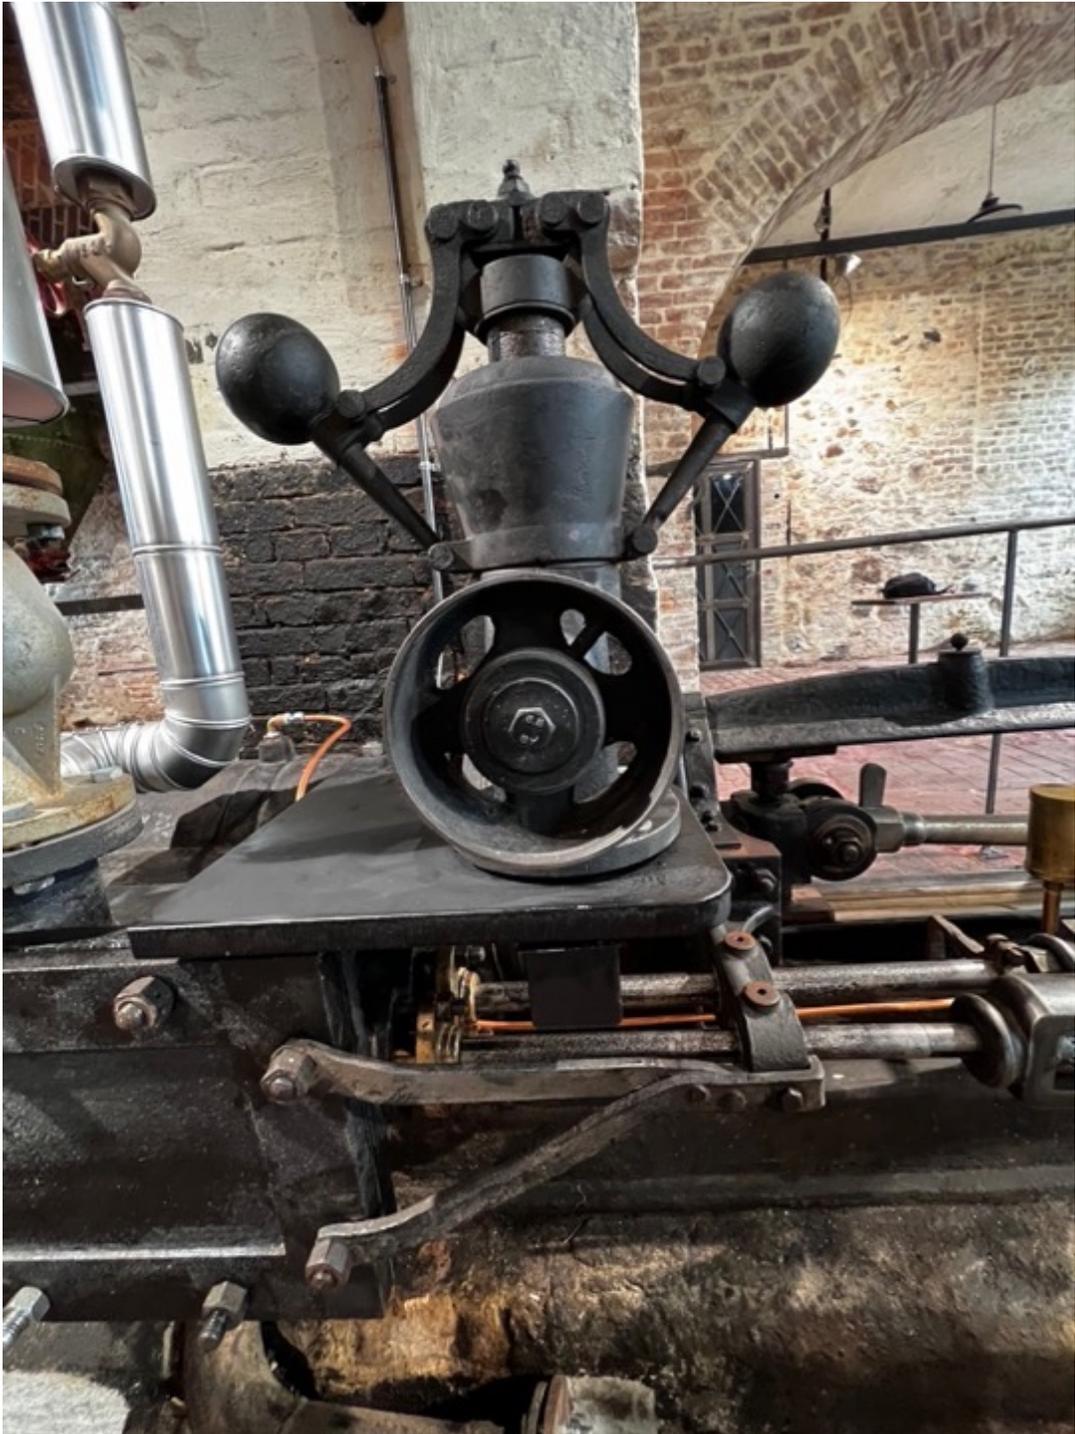
Abbildungsnummer: 57

Kommentar: Überarbeitung Fliehkraftregler mit neuer Kontaktplatte
