# Arbeitsbericht zu den durchzuführenden Restaurierungsmaßnahmen an einer liegenden Dampfmaschine aus dem Jahr 1875 in der ehemaligen Rittergutbrennerei in Cöthen

# Arbeitskurzbericht

Bearbeitungsgegenstand: Liegende Einzylinderdampfmaschine mit Schiebersteuerung

Hersteller: Wegelin & Hübner, Maschinenfabrik und Eisengießerei AG, Halle/Saale

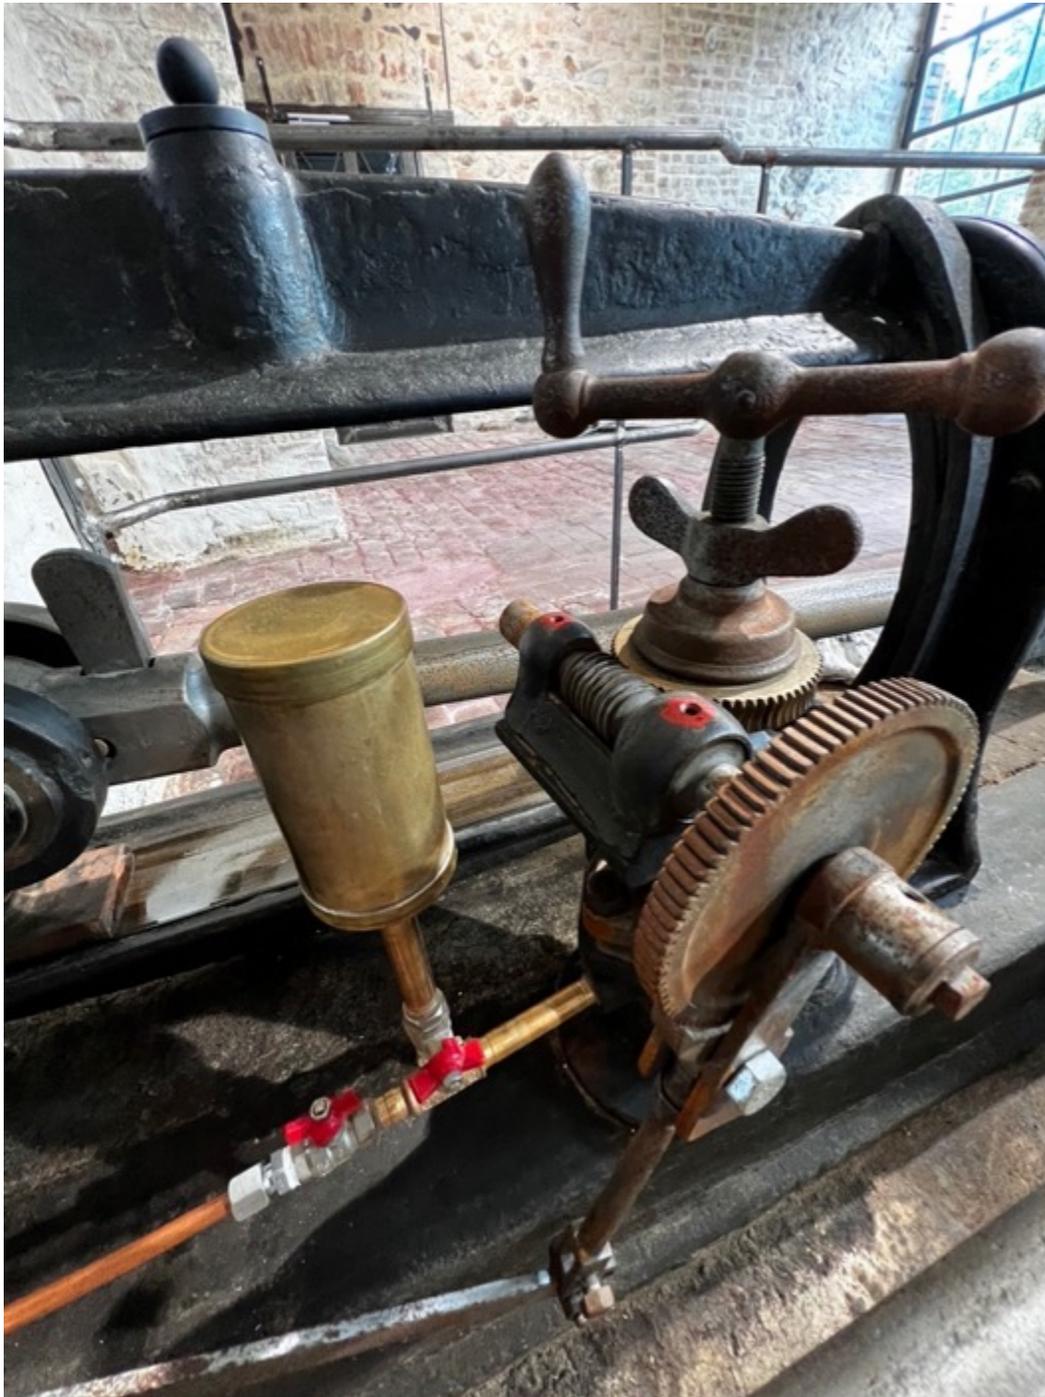
Abbildungsnummer: 64

Kommentar: Überarbeitung Schmierölapparat mit Ölvorratsbehälter (neu) und Leitung zum Zylinder

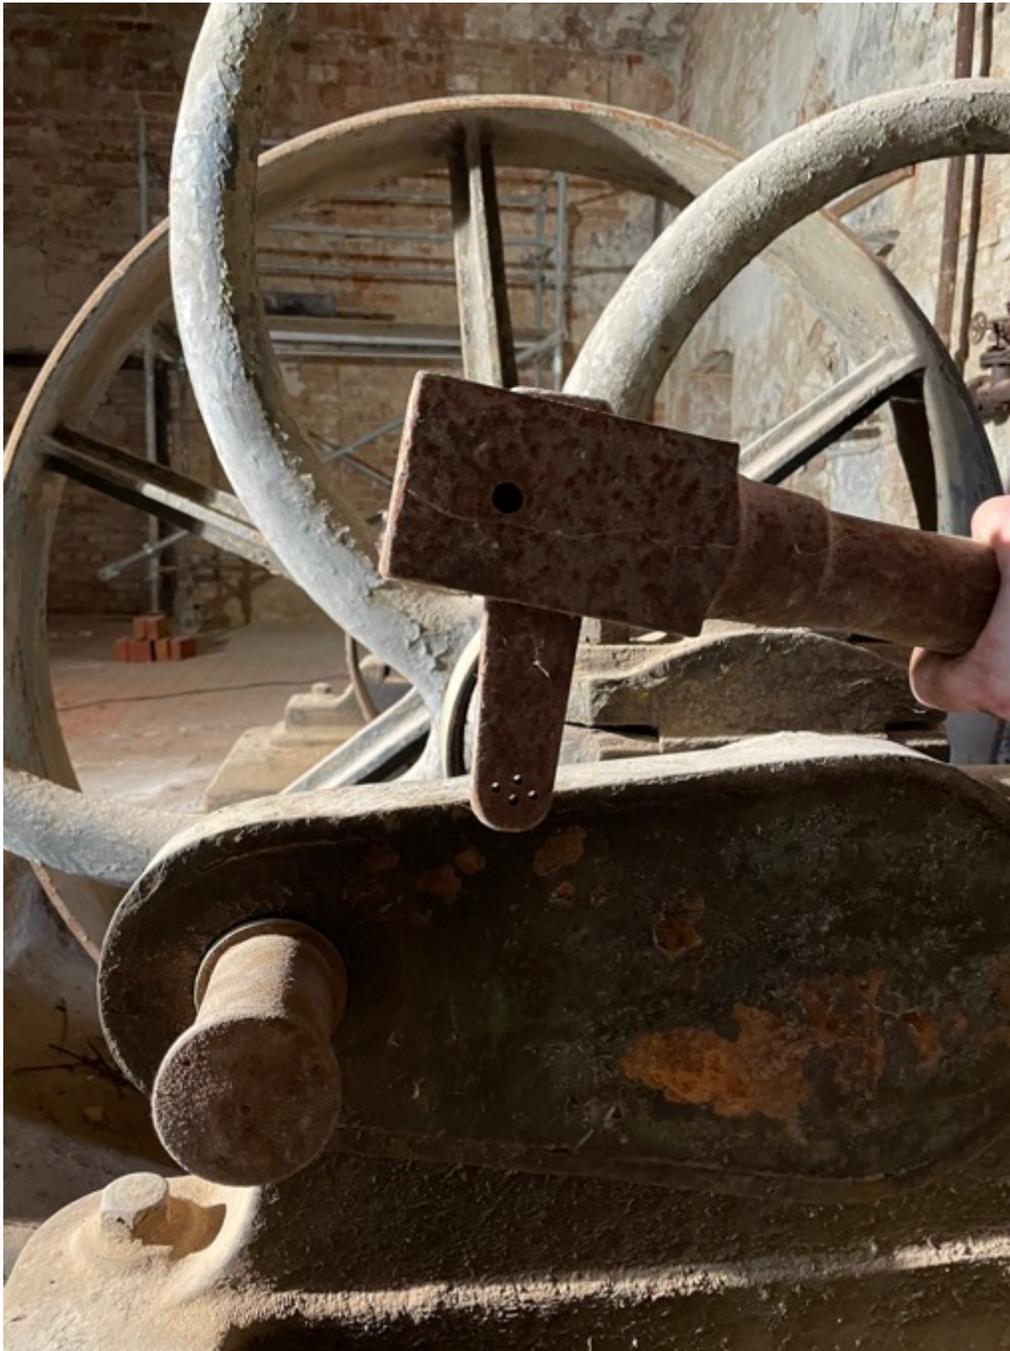
Abbildungsnummer: 69

Kommentar: Vorzustandsaufnahme / fehlende Lagerschale

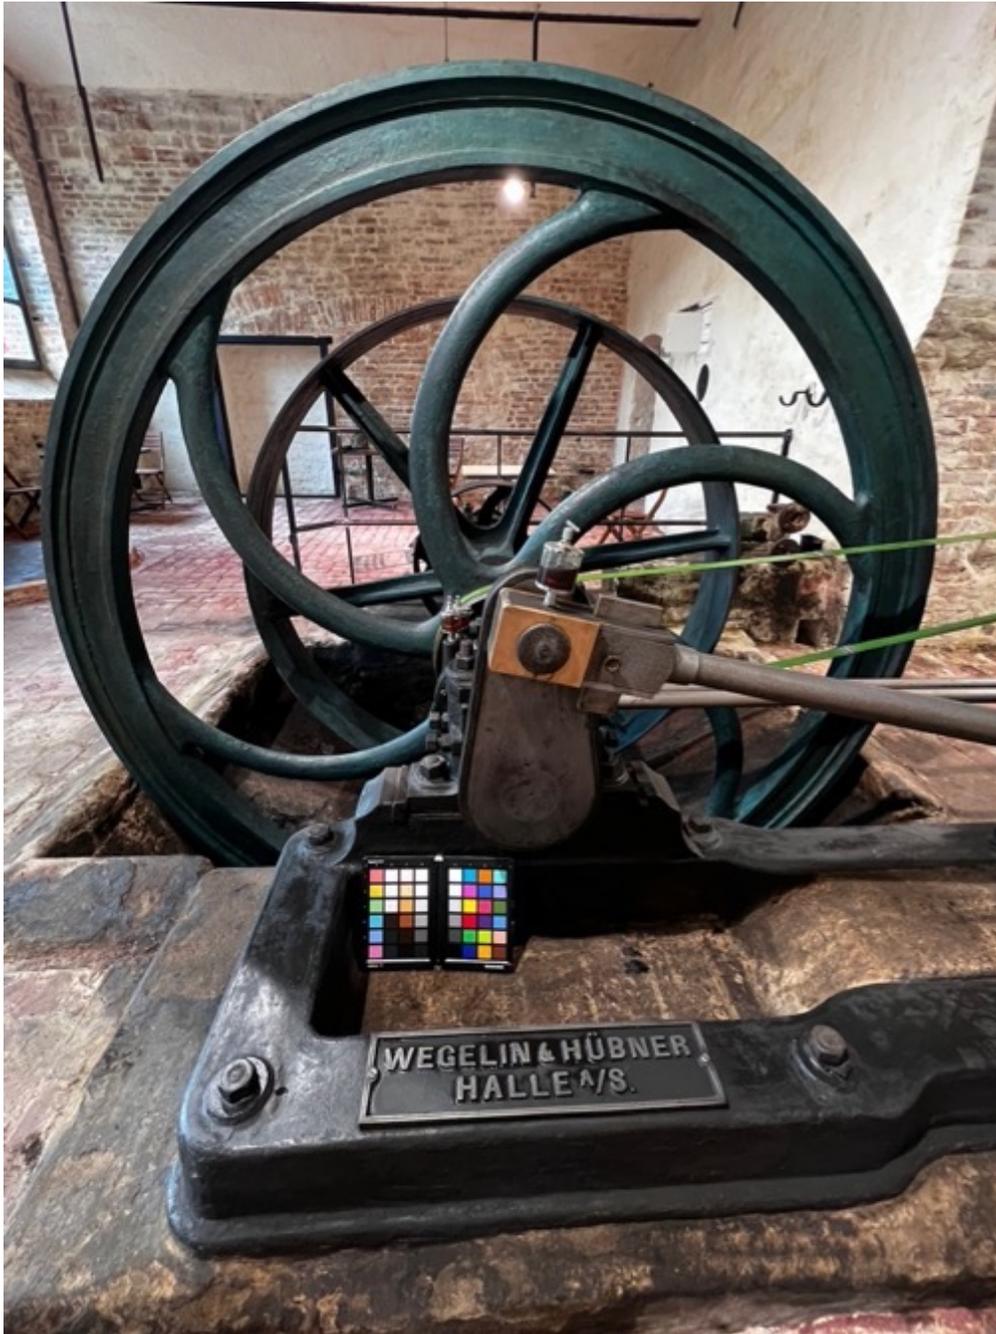
Abbildungsnummer: 70

Kommentar: Nachzustandsaufnahme/ Schwungrad und Riemenscheiben/ neues Lager

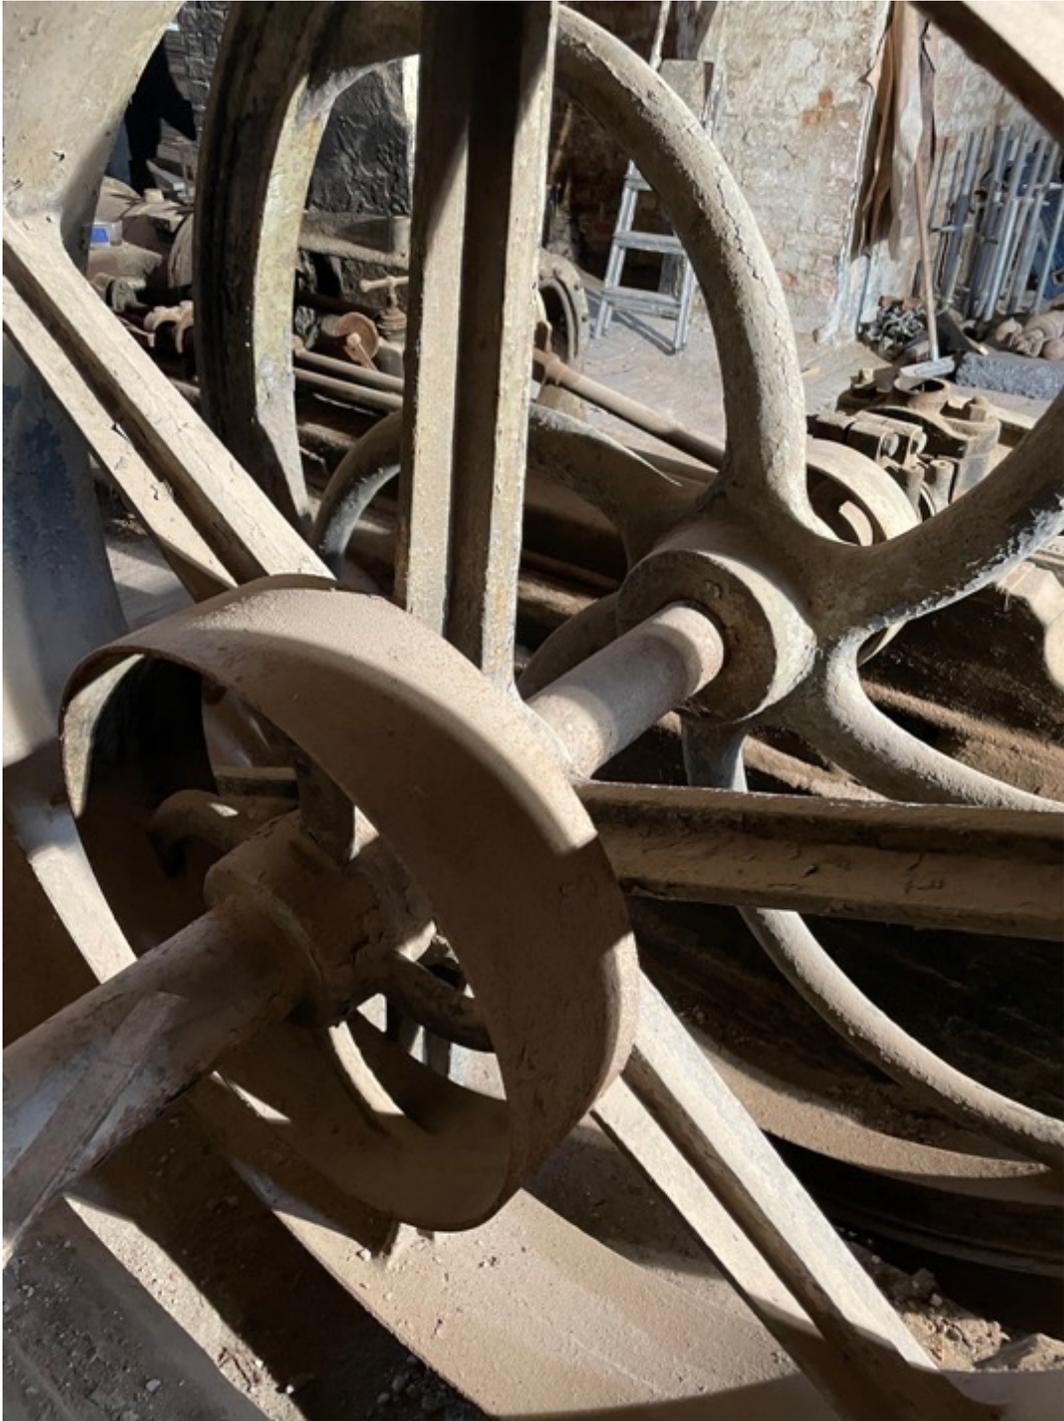
Abbildungsnummer: 73

Kommentar: Vorzustandsaufnahme/ Riemenscheiben

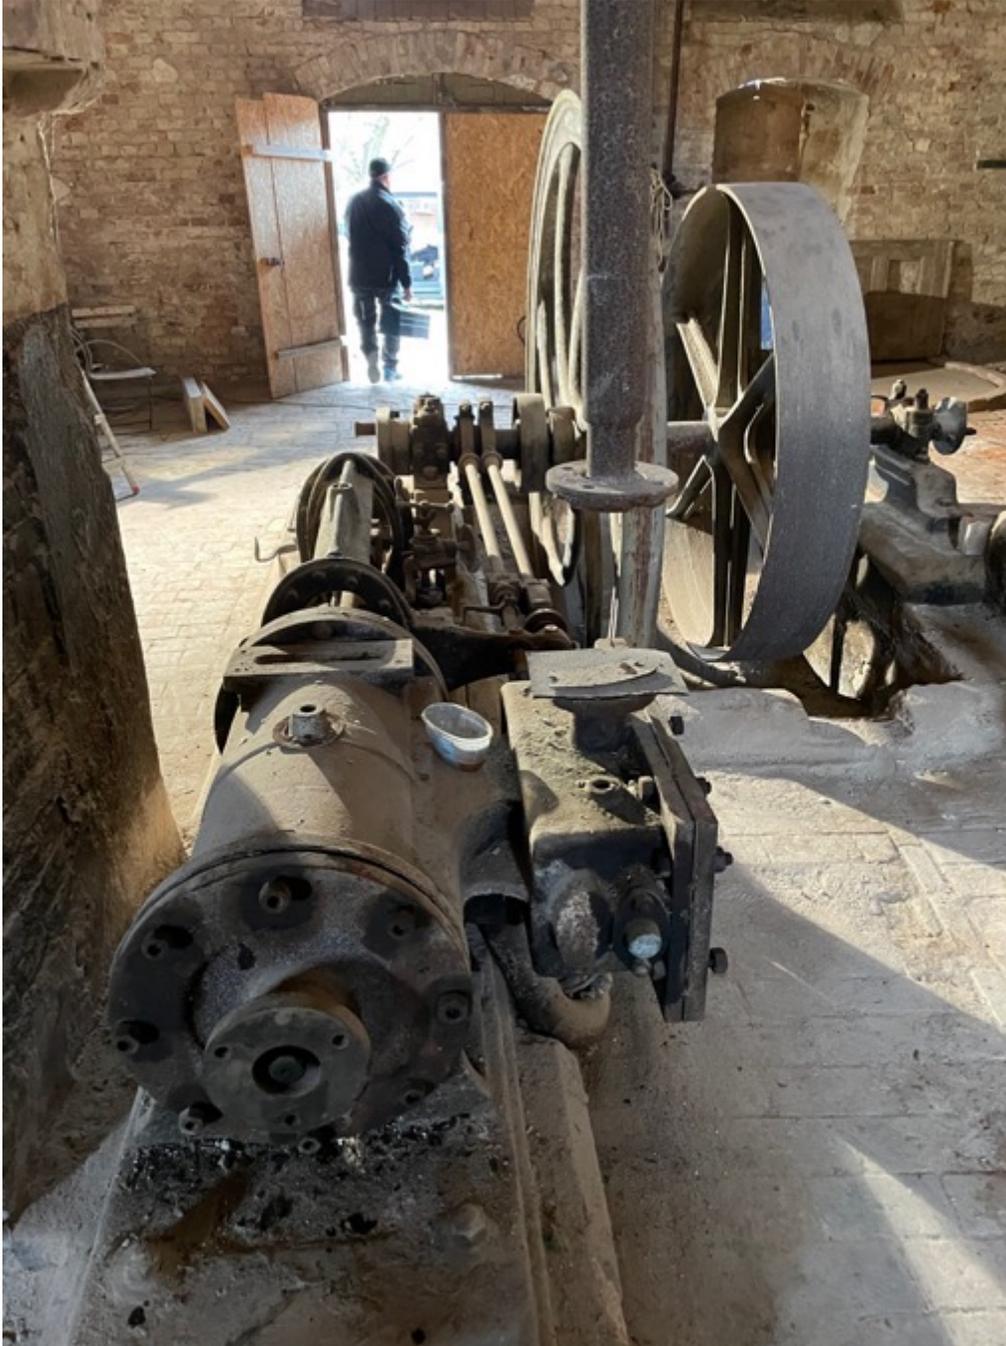
Abbildungsnummer: 75

Kommentar: Vorzustandsaufnahme Zylinder und Schieberkasten

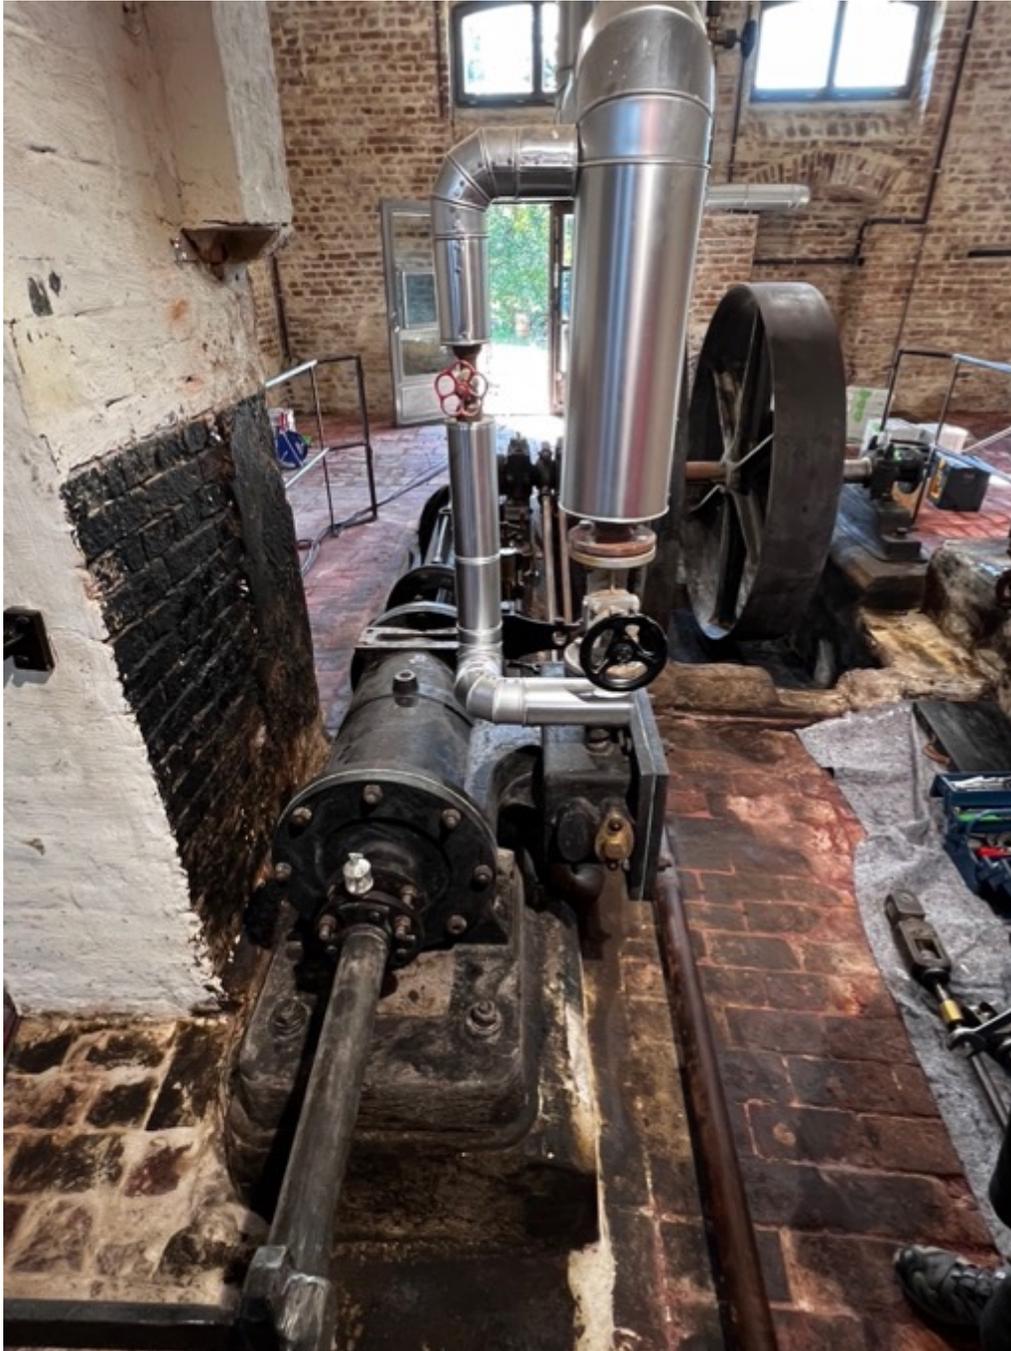
Abbildungsnummer: 76

Kommentar: Nachzustandsaufnahme/ Zylinder und Schieberkasten

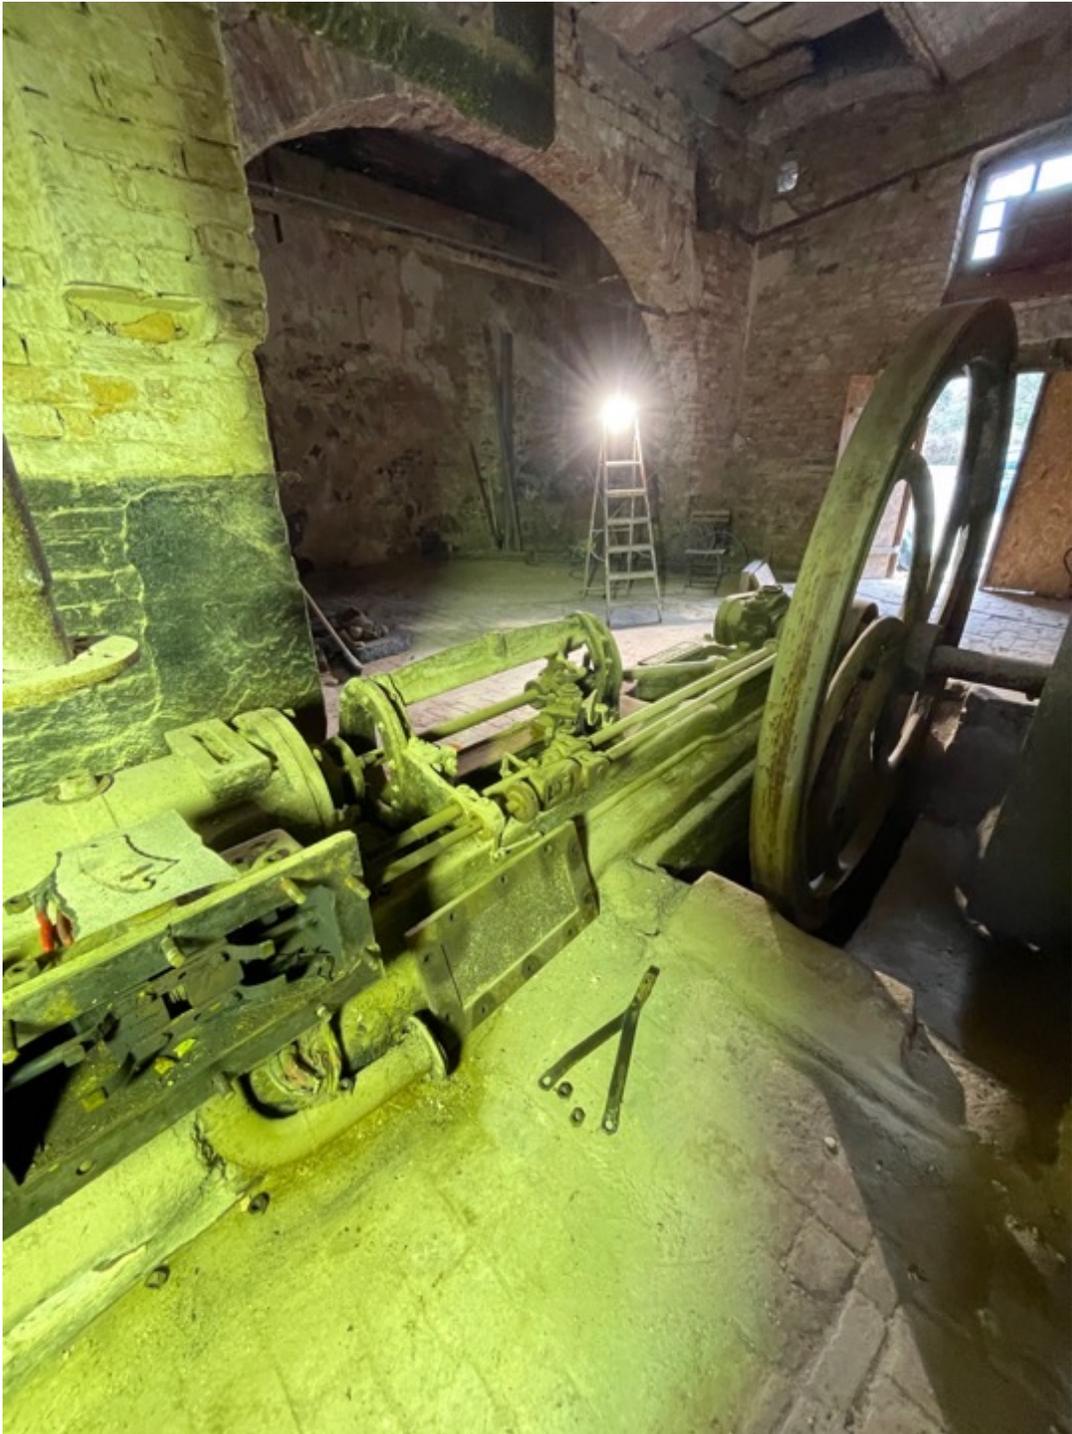
Abbildungsnummer: 77

Kommentar: Vorzustandsaufnahme vom Schwungrad
