# Arbeitsbericht zu den durchzuführenden Restaurierungsmaßnahmen an einer liegenden Dampfmaschine aus dem Jahr 1875 in der ehemaligen Rittergutbrennerei in Cöthen

# Arbeitskurzbericht

Bearbeitungsgegenstand: Liegende Einzylinderdampfmaschine mit Schiebersteuerung

Hersteller: Wegelin & Hübner, Maschinenfabrik und Eisengießerei AG, Halle/Saale

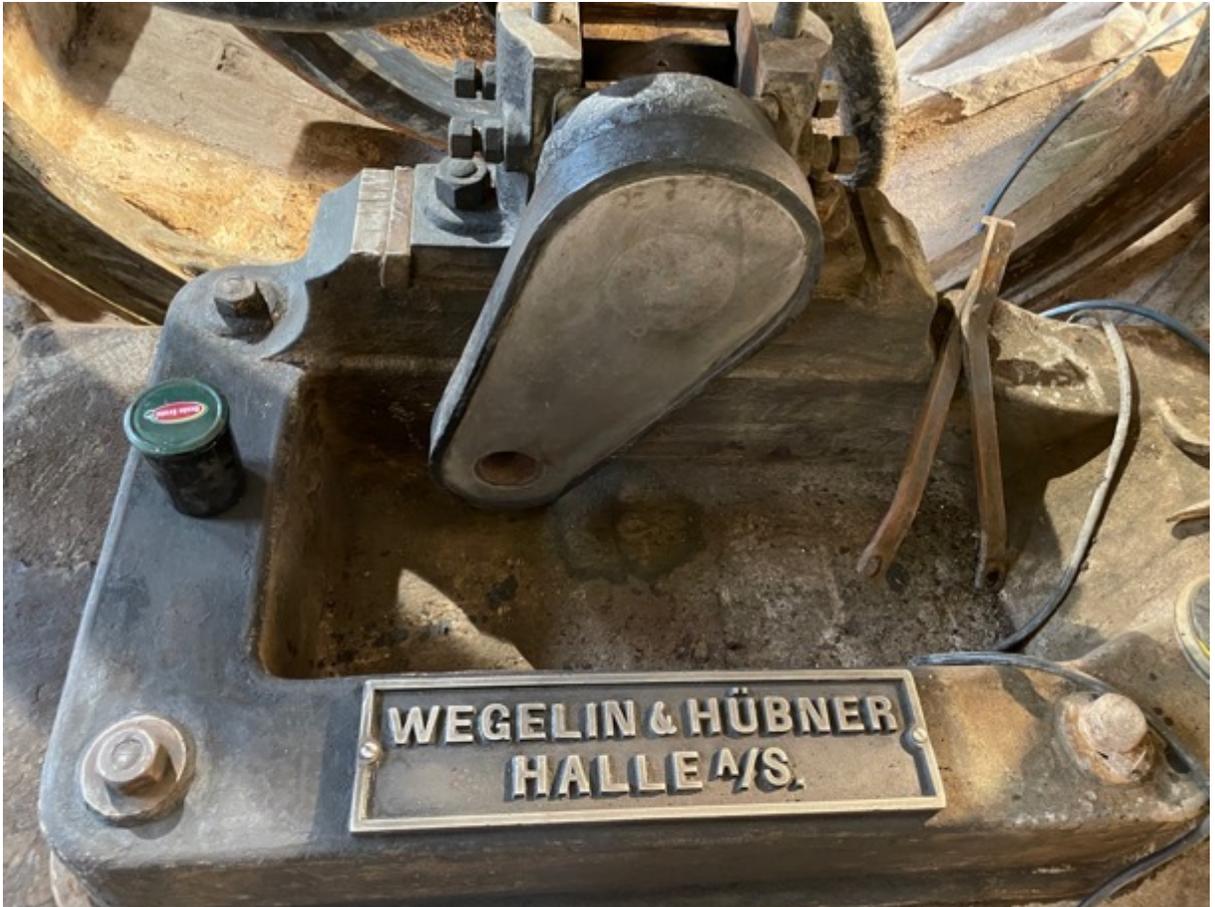
Abbildungsnummer: 5

Kommentar: Nachzustand der bearbeiteten Flächen vom Fundament  
Reinigung, Festigung und Retusche

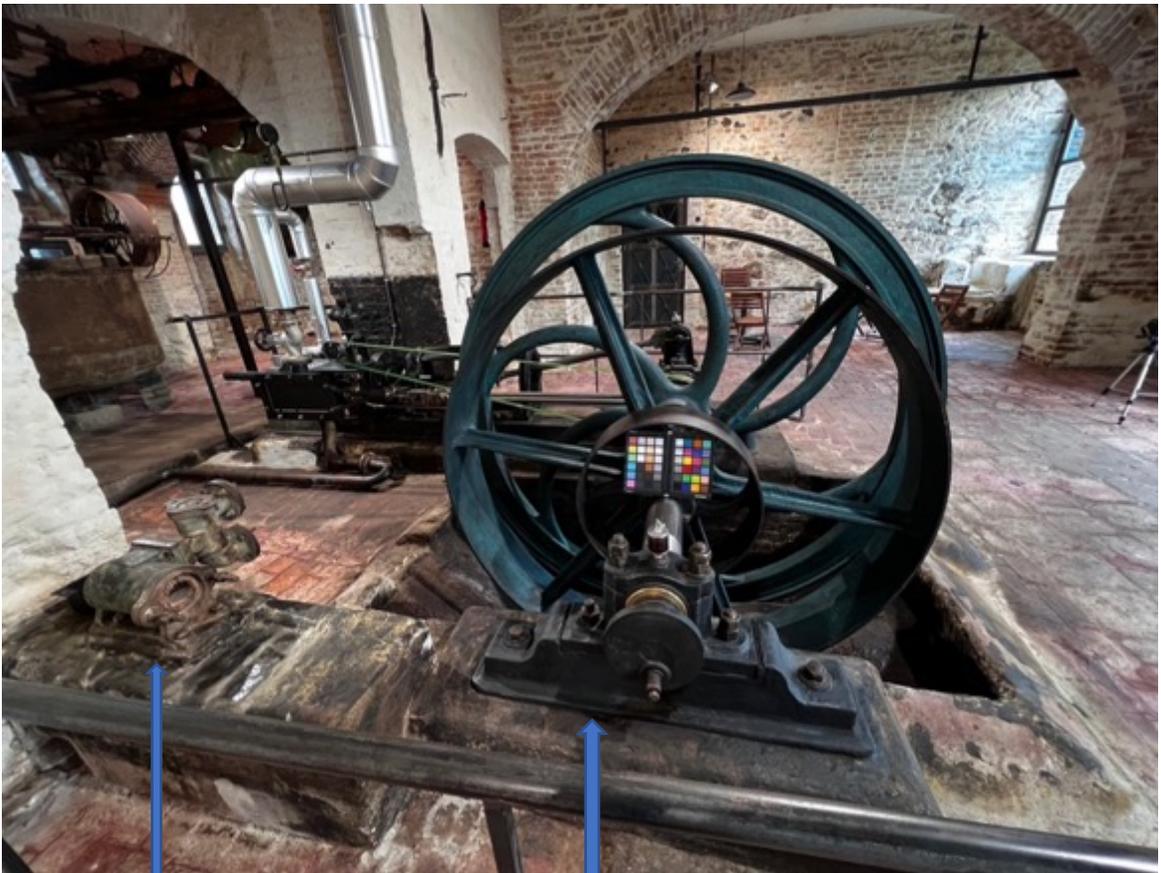
Abbildungsnummer: 6

Kommentar: Nachzustandsaufnahme von der Pumpe (Fragment) und dem gesicherten Schwungradlager (Hohlraumverpressung mit 2K- Reaktionsmörtel)

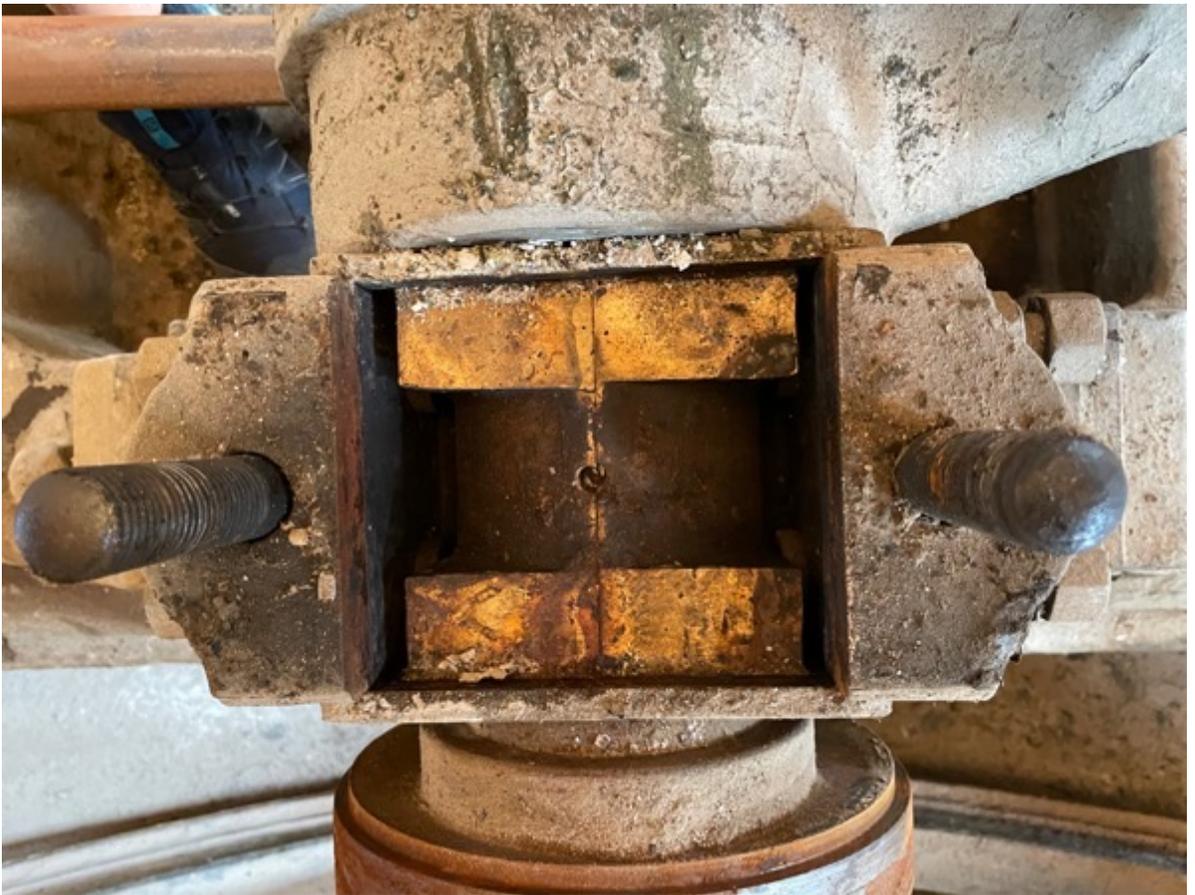
Abbildungsnummer: 11

Kommentar: Teildemontage der Dampfmaschine/ Bsp. Für die Überarbeitung der Lager vom Schwungrad

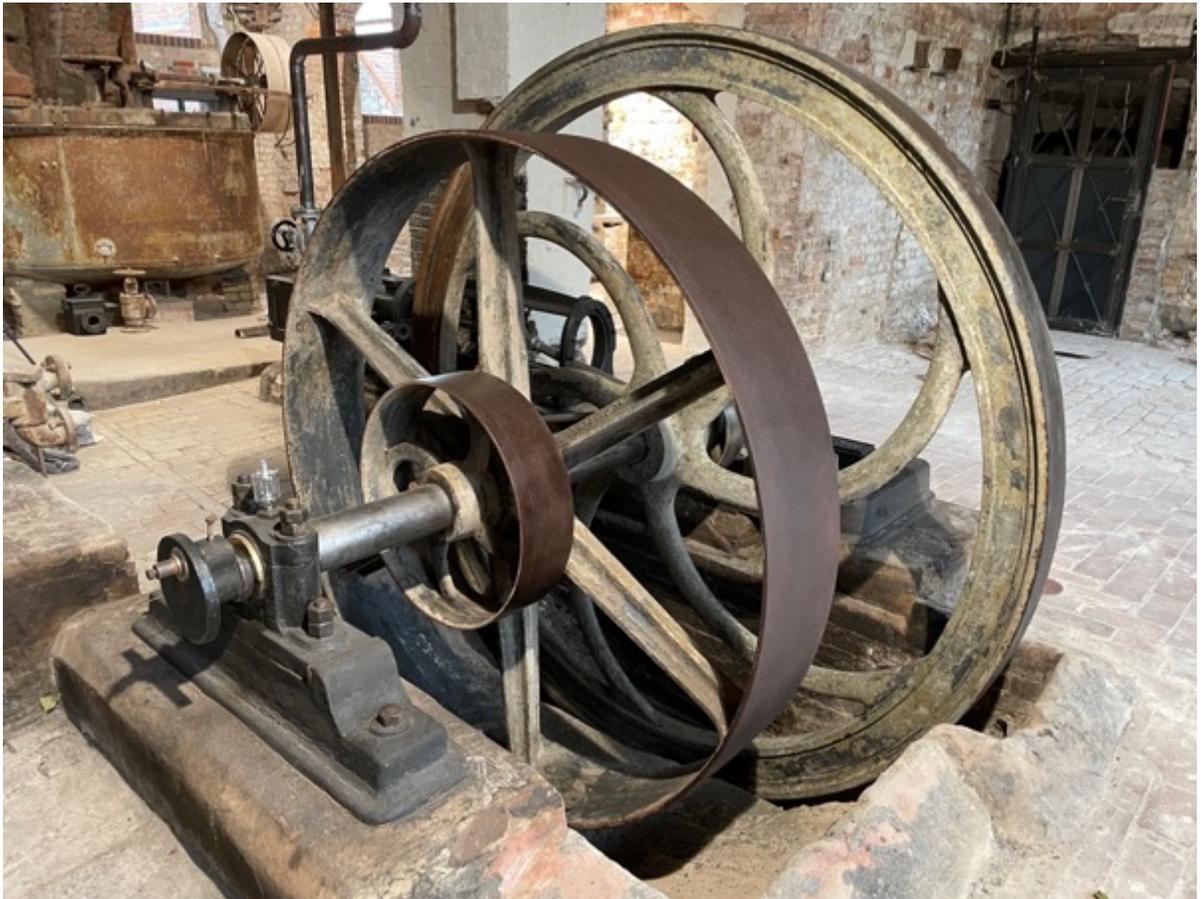
Abbildungsnummer: 15

Kommentar: Überarbeitung Schwungrad, Konservierung der unbeschichteten Oberflächen

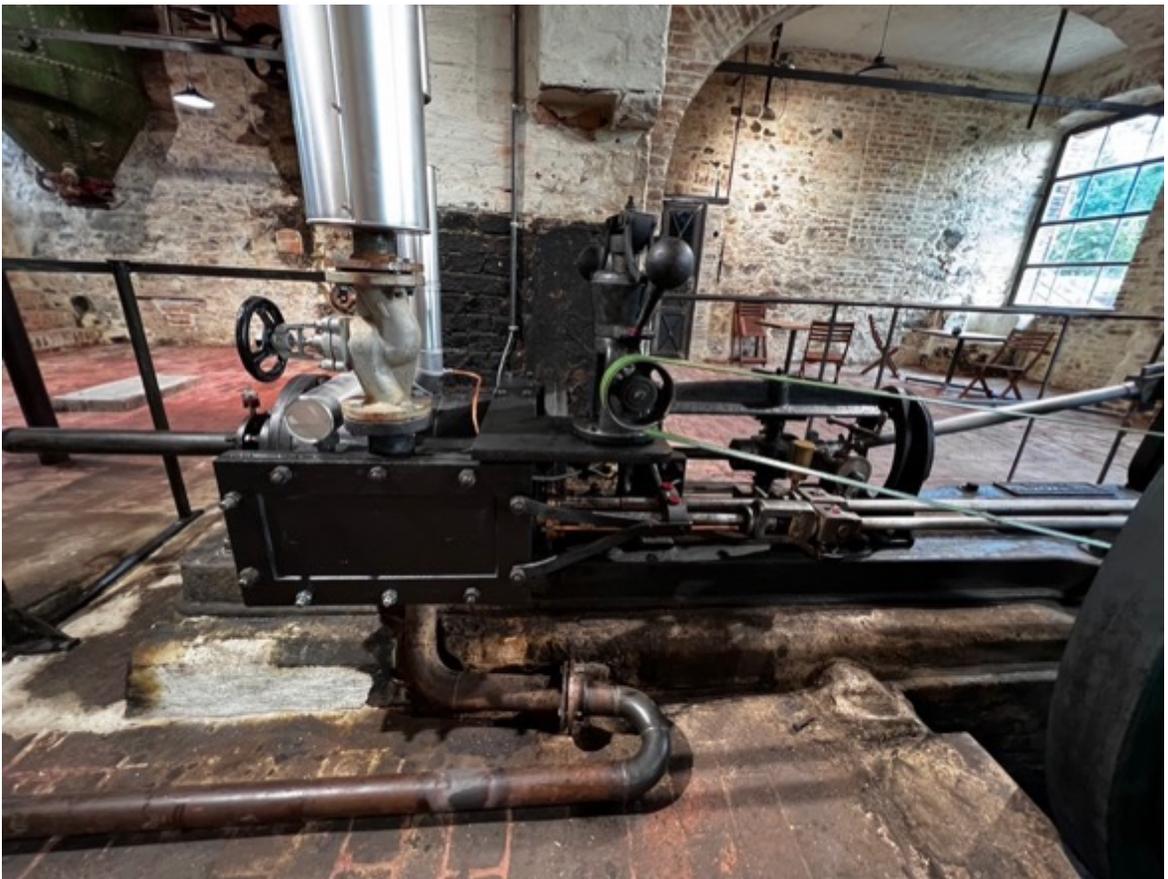
Abbildungsnummer: 25

Kommentar: Überarbeitung Zylinder und Schieberkasten (außen) Nachzustand

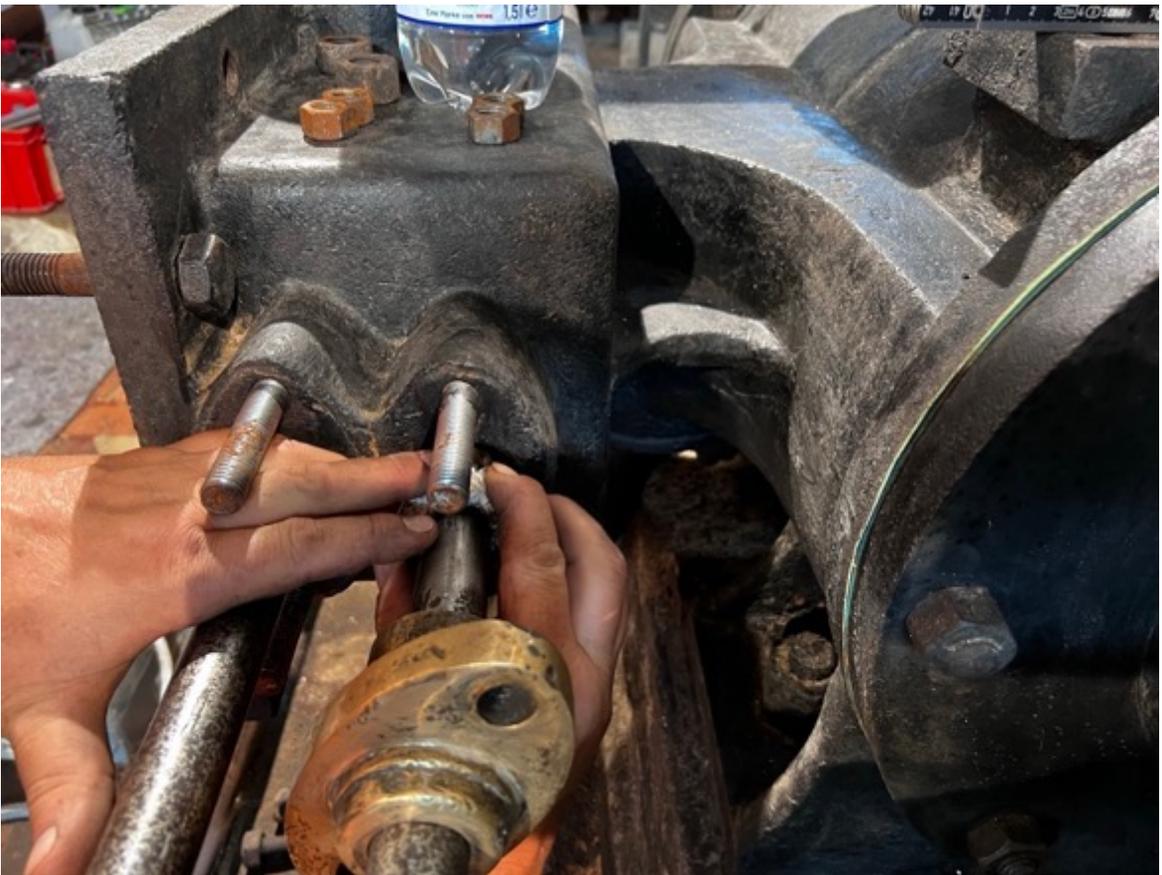
Abbildungsnummer: 27

Kommentar: Überarbeitung Zylinder/ Einbau der Stopfenbuchsen und der neuen Brille

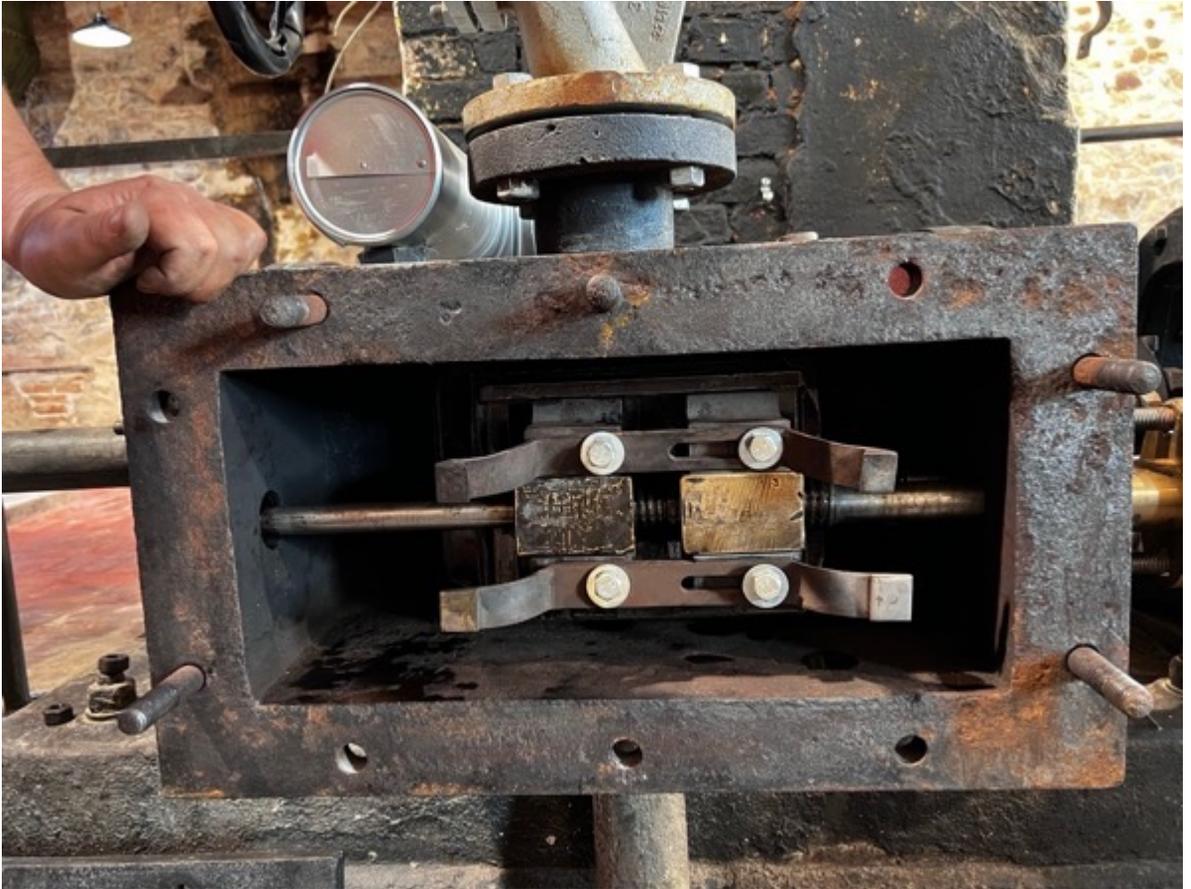
Abbildungsnummer:33

Kommentar: Überarbeitung Zylinder und Schieberkasten (innen)

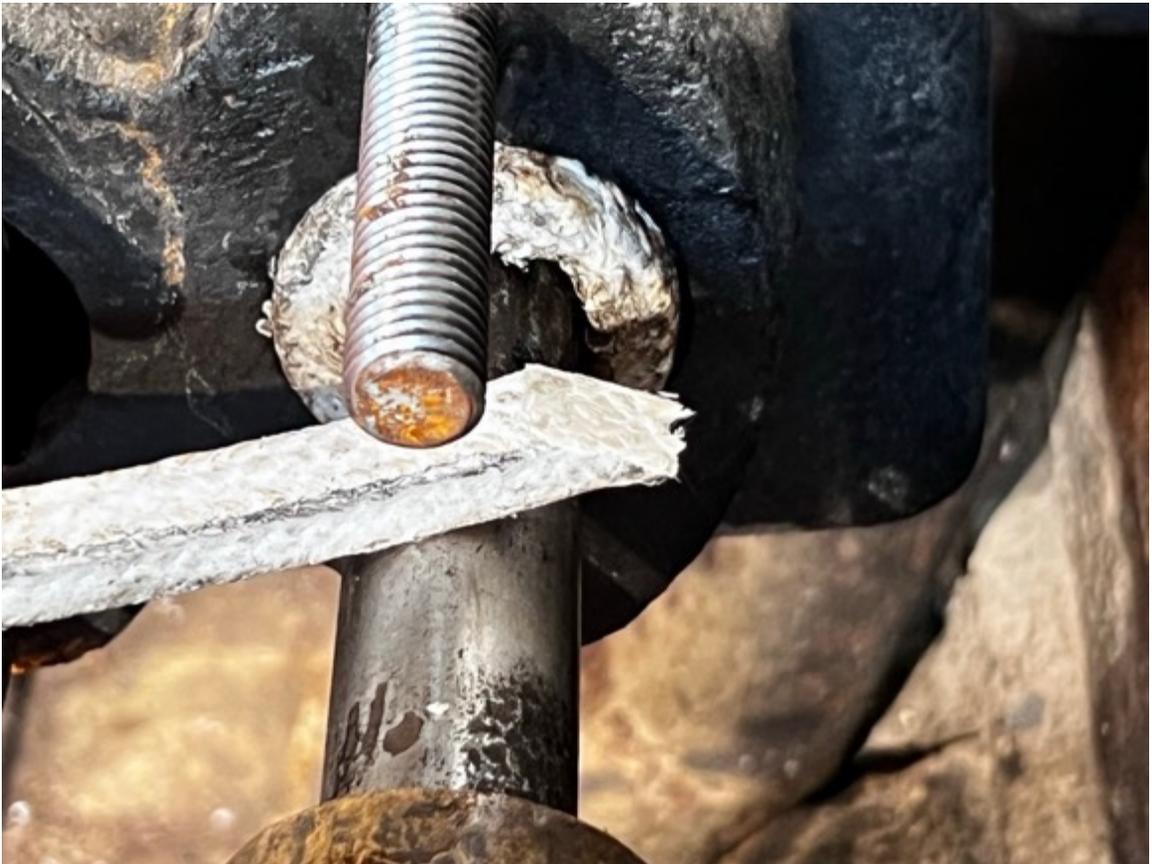
Abbildungsnummer:34

Kommentar: Überarbeitung Zylinder und Schieberkasten (außen und innen)/ Beispiel für die Erneuerung der Stopfenbuchsen

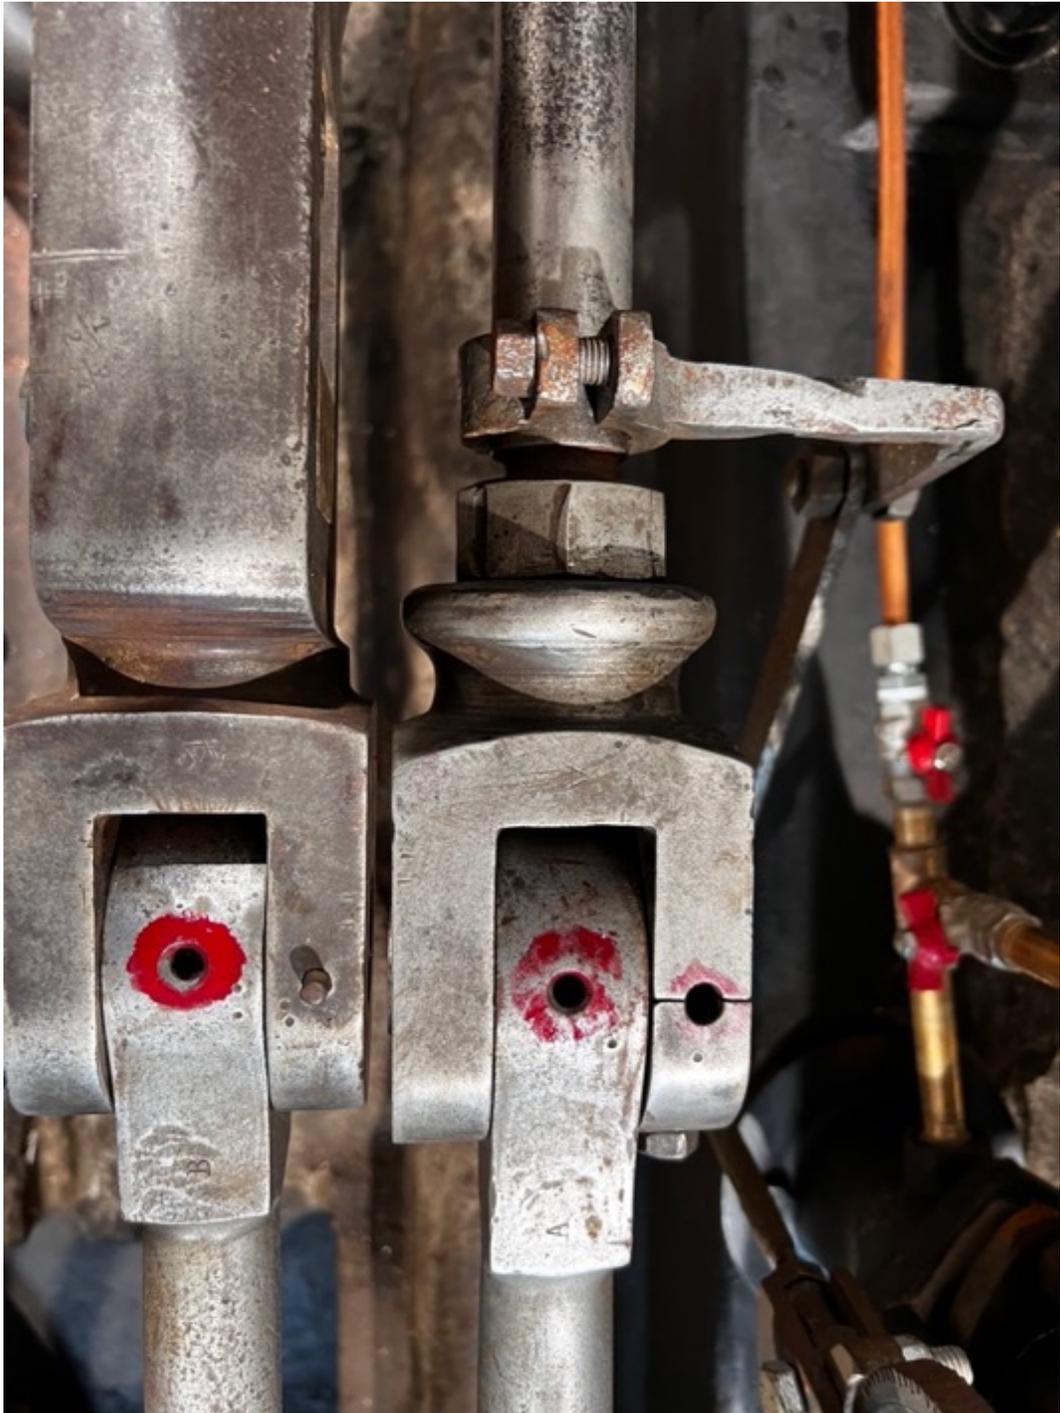
Abbildungsnummer: 40

Kommentar: Überarbeitung Kurbelstange Kreuzkopf, Kolbenstange, Exzenterstangen

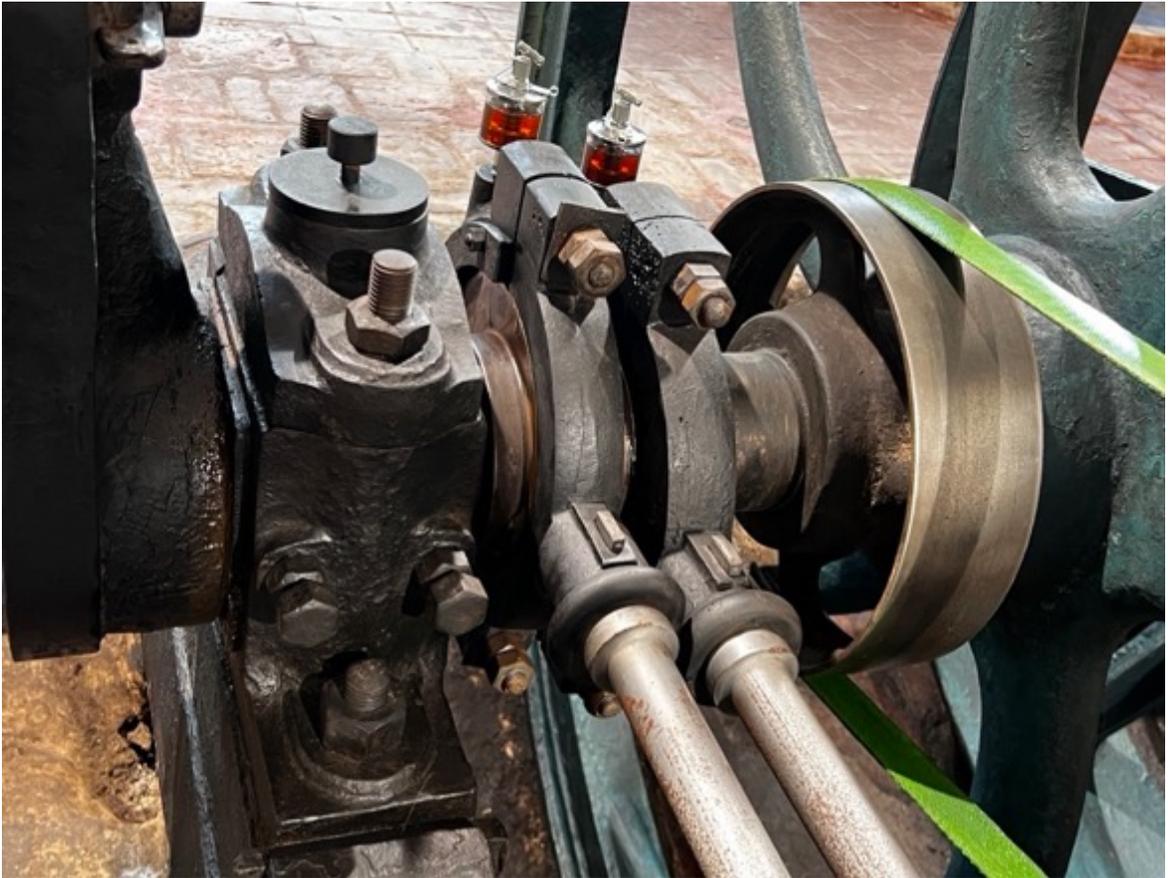
Abbildungsnummer: 41

Kommentar: Überarbeitung Kurbelstange Kreuzkopf, Kolbenstange, Exzenterstangen mit neuen Ölern

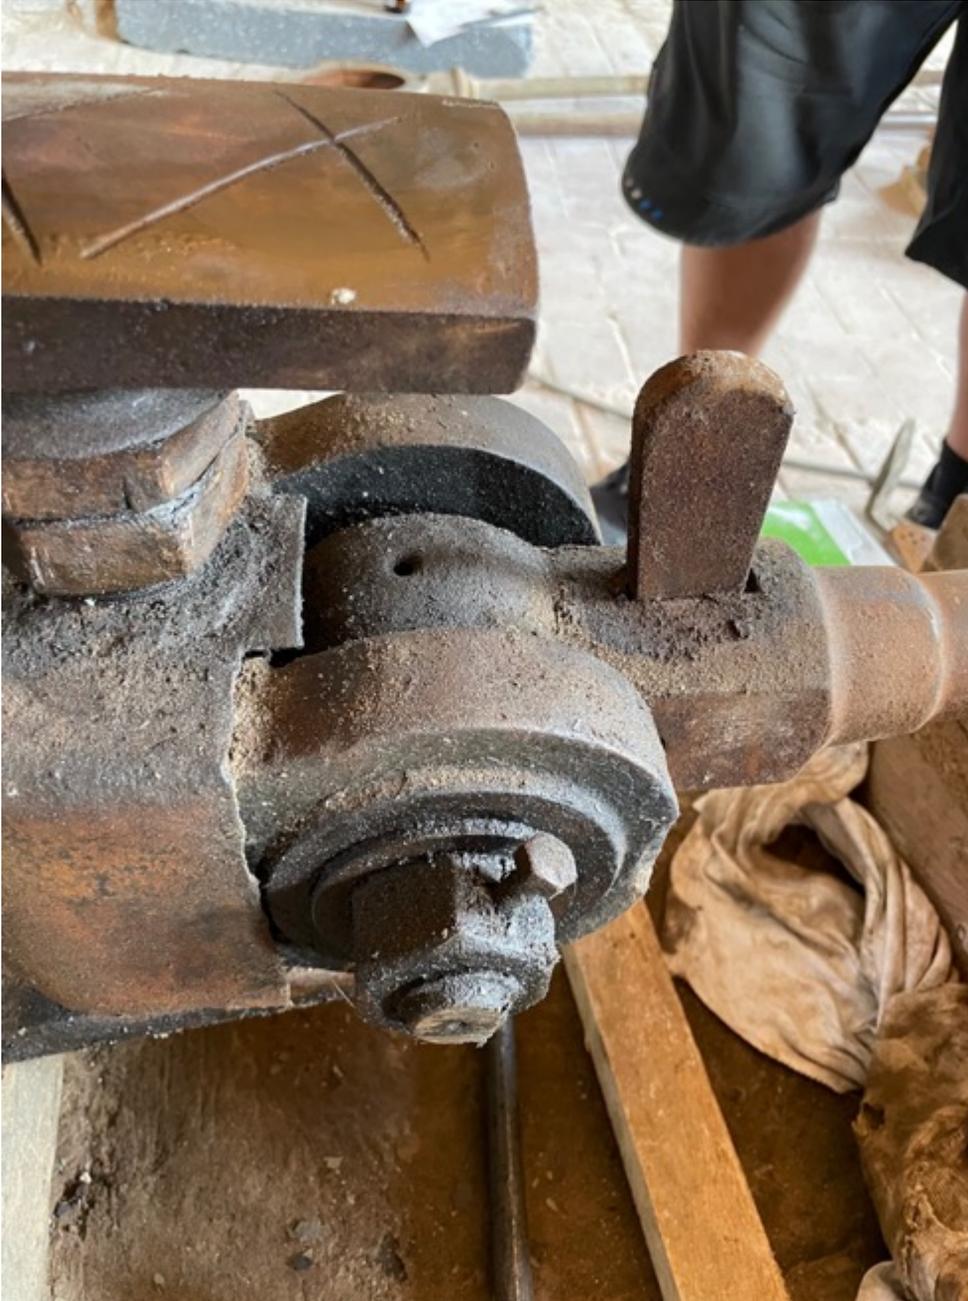
Abbildungsnummer: 42

Kommentar: Überarbeitung Kurbelstange Kreuzkopf, Kolbenstange, Exzenterstangen

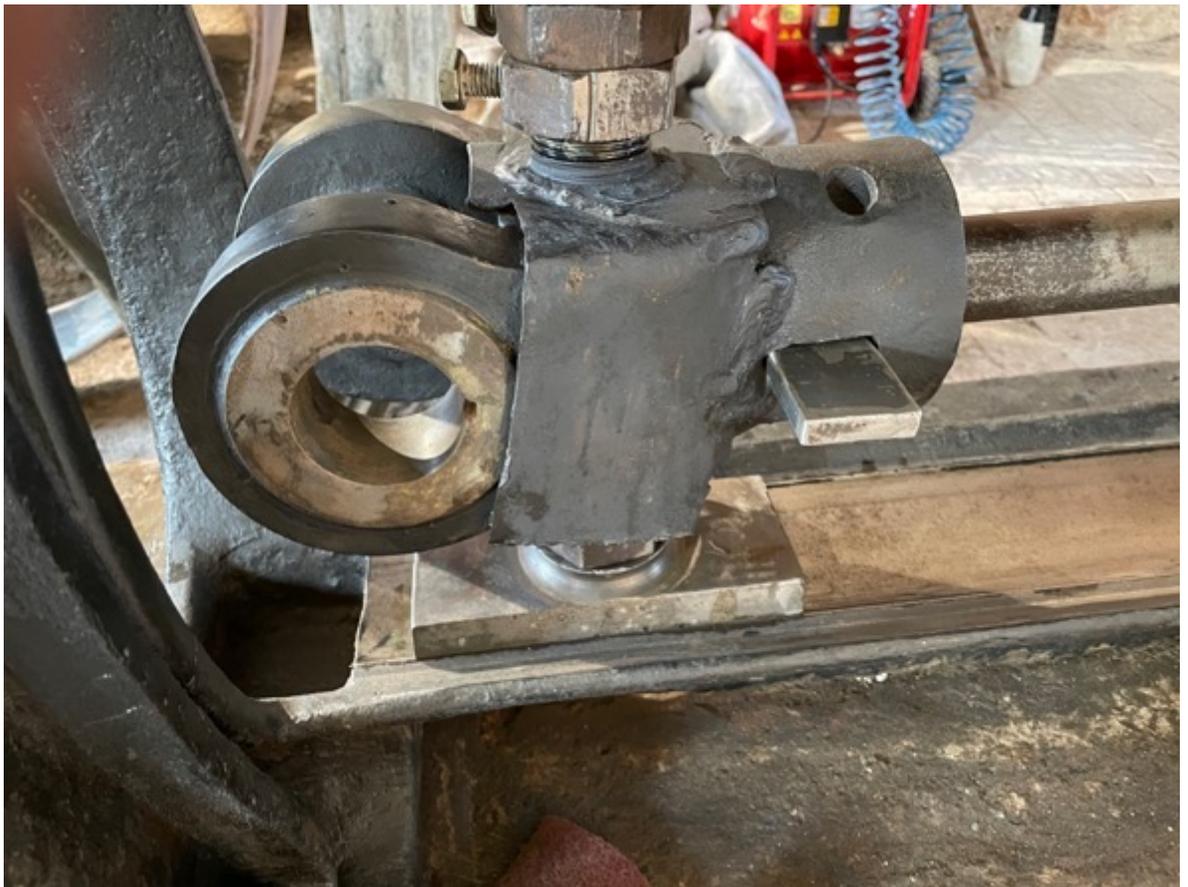
Abbildungsnummer: 43

Kommentar: Überarbeitung Kurbelstange Kreuzkopf, Kolbenstange, Exzenterstangen

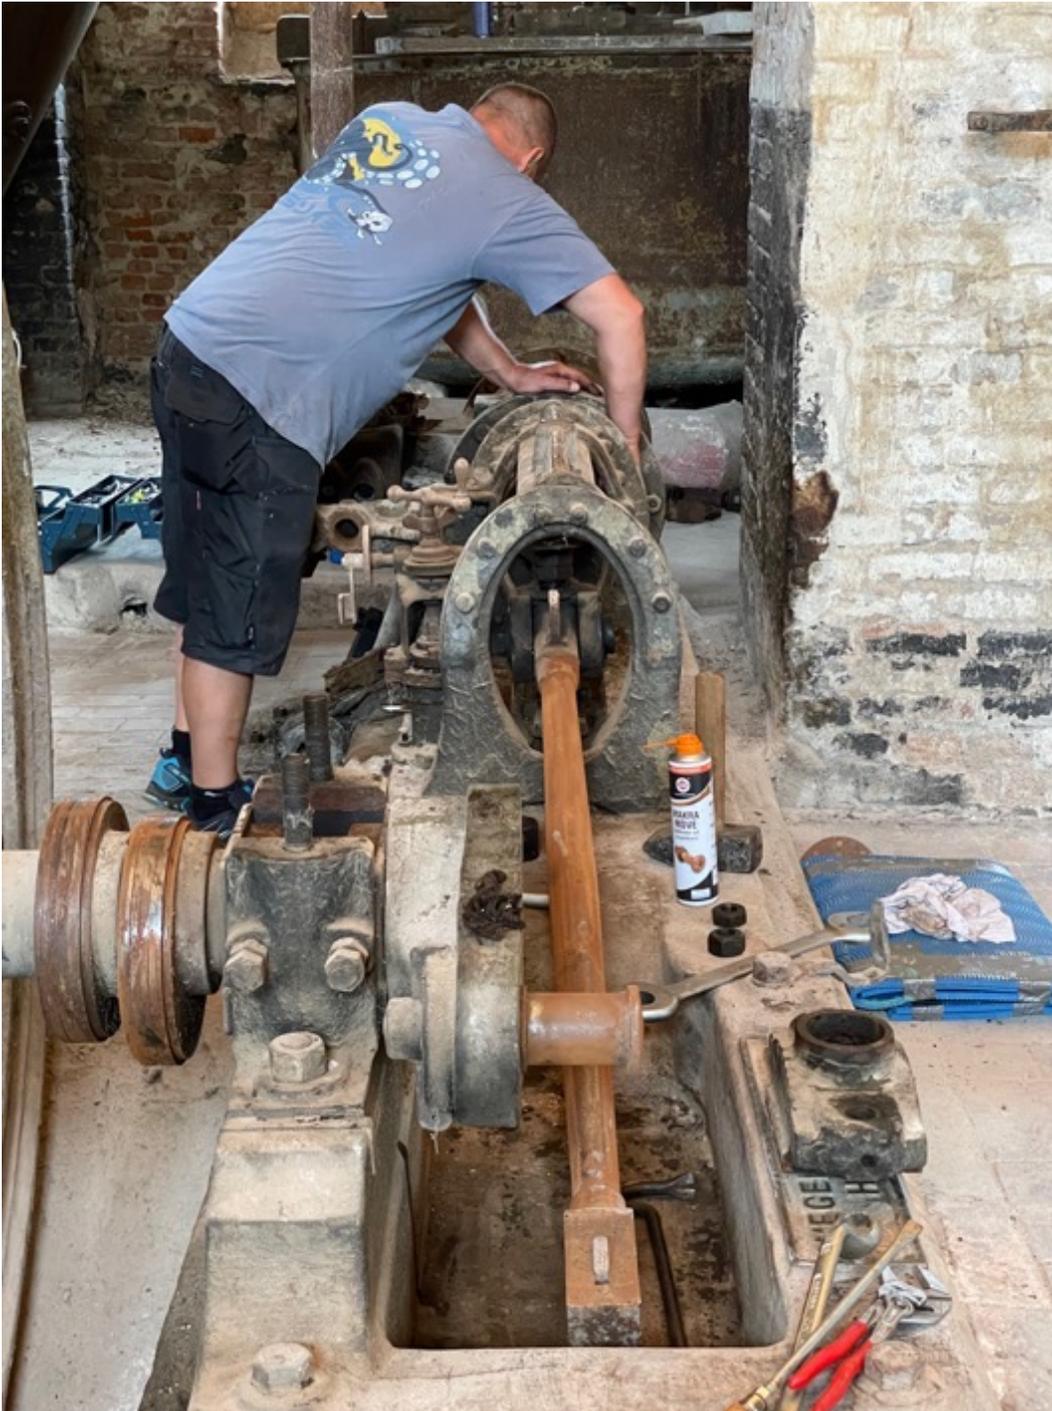
Abbildungsnummer: 46

Kommentar: Überarbeitung Kurbelstange, Demontagebeispiel

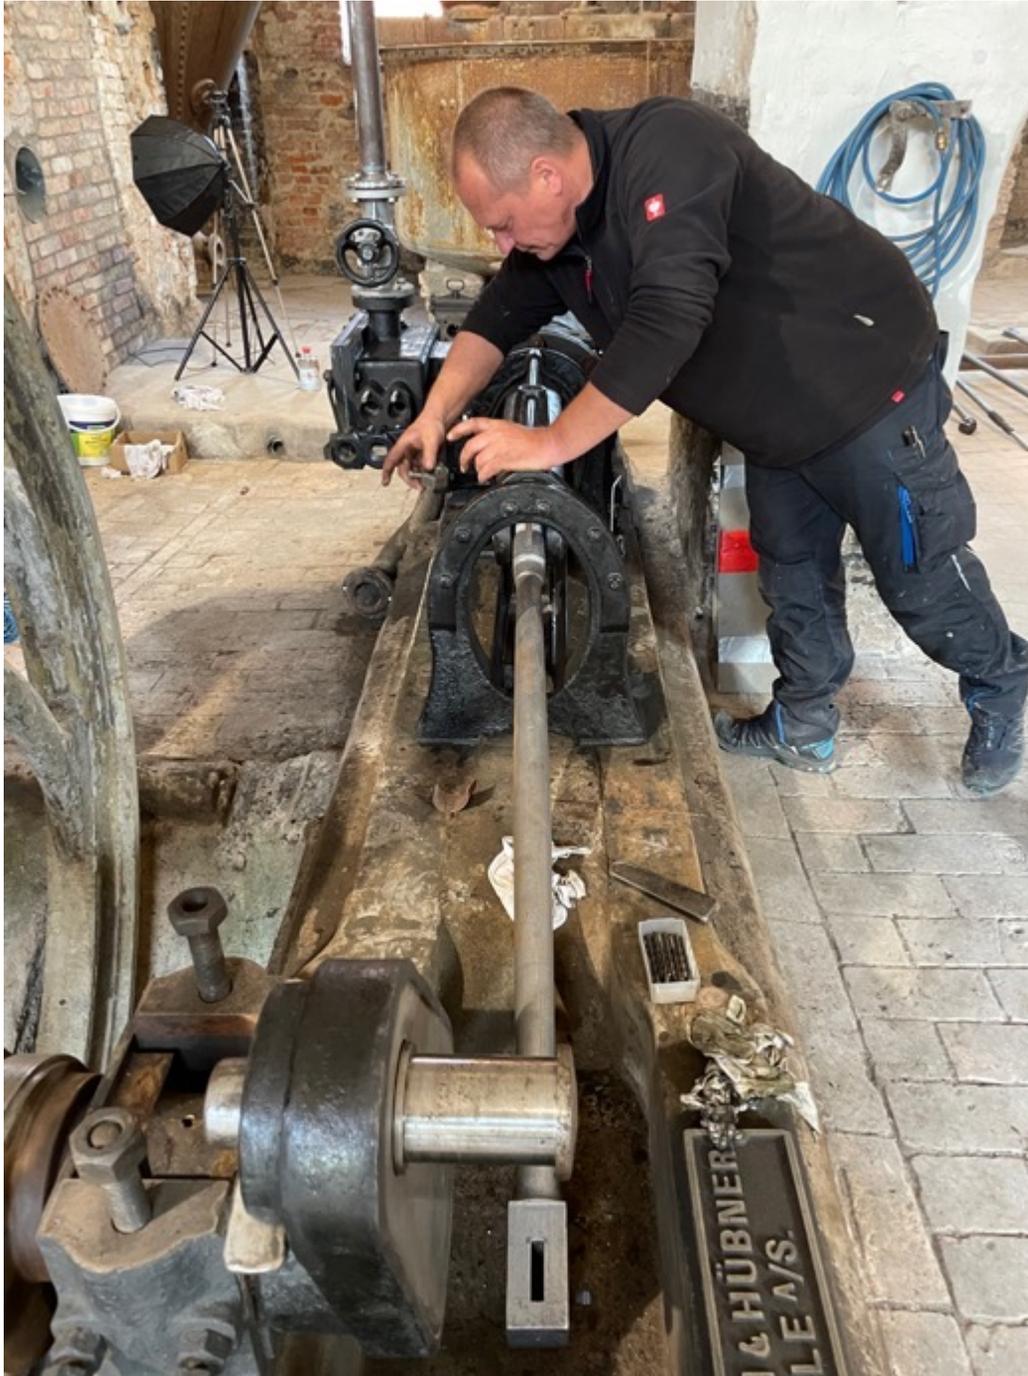
Abbildungsnummer:47

Kommentar: Überarbeitung Kurbelstange, Montage an den Kreuzkopf

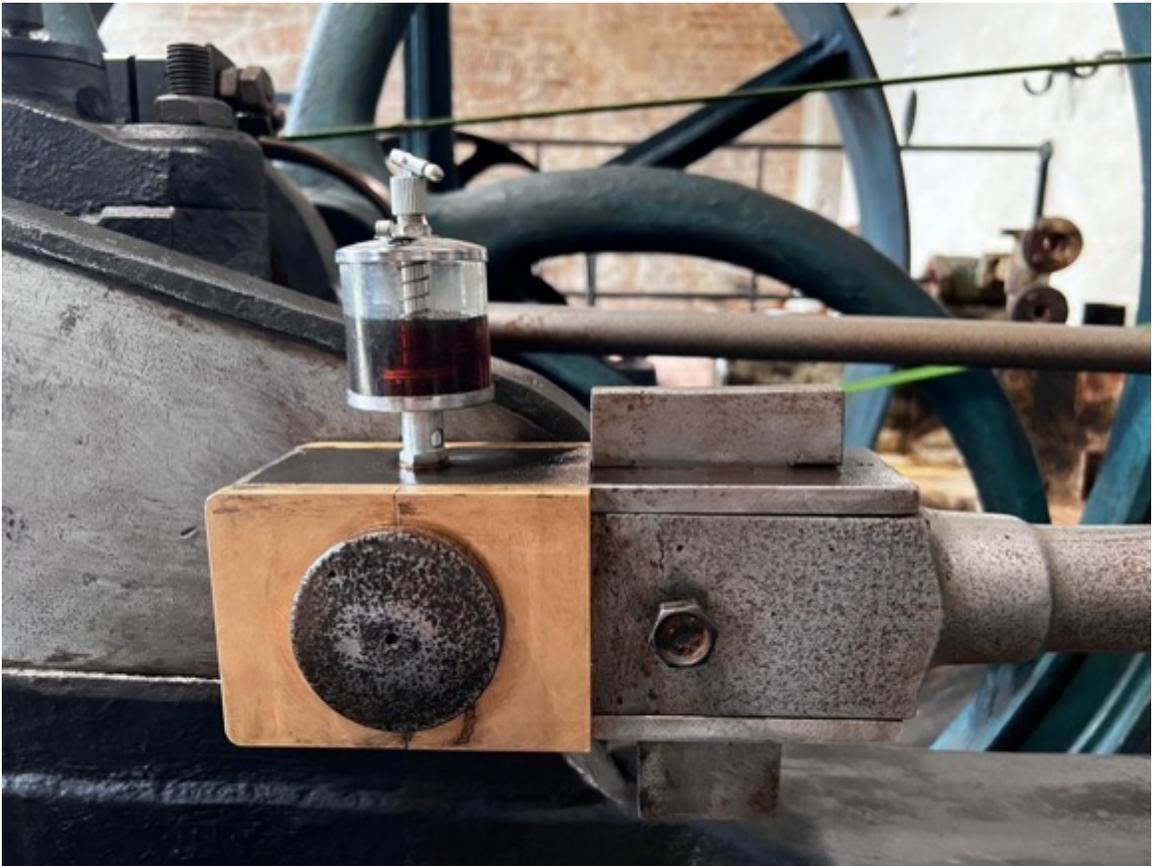
Abbildungsnummer: 51

Kommentar: Überarbeitung Kurbelstange, Herstellung und Einbau der neuen Lagerschalen sowie ein Öler

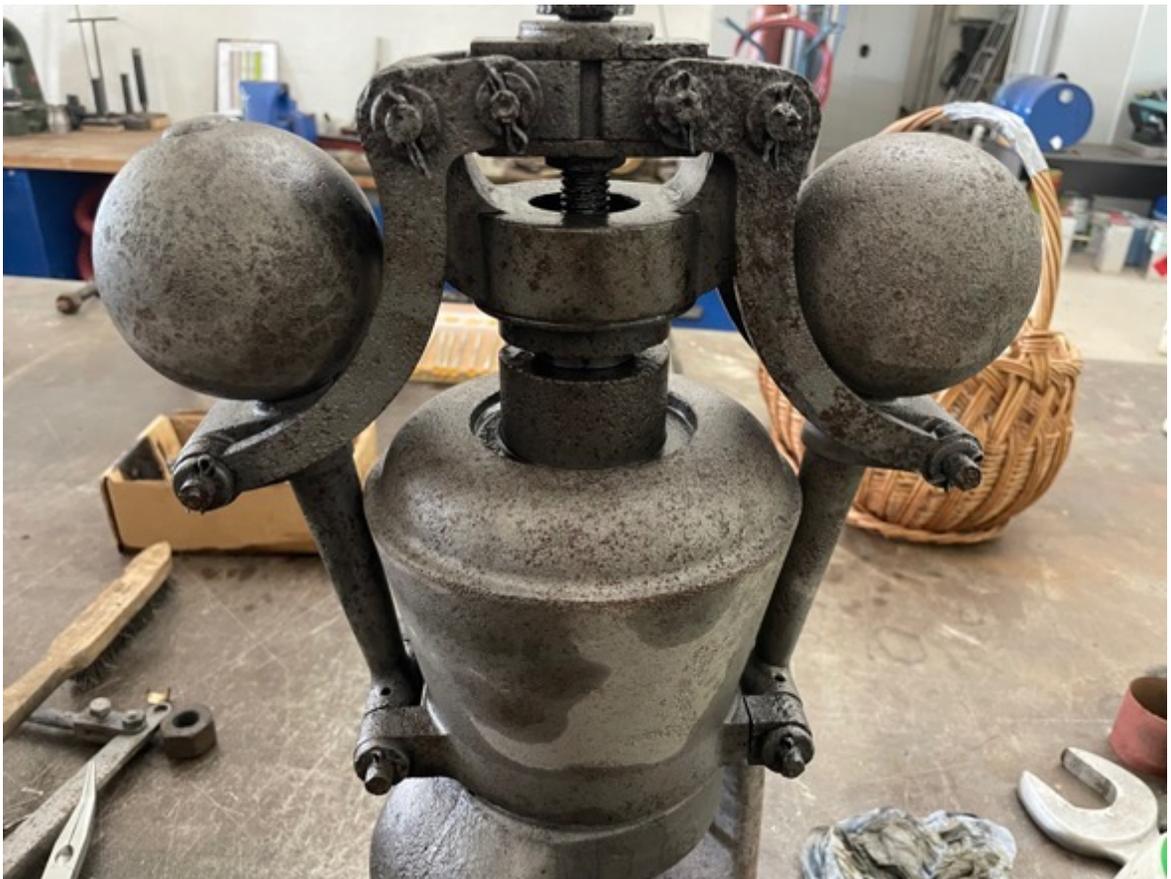
Abbildungsnummer: 55

Kommentar: Überarbeitung Fliehkraftregler

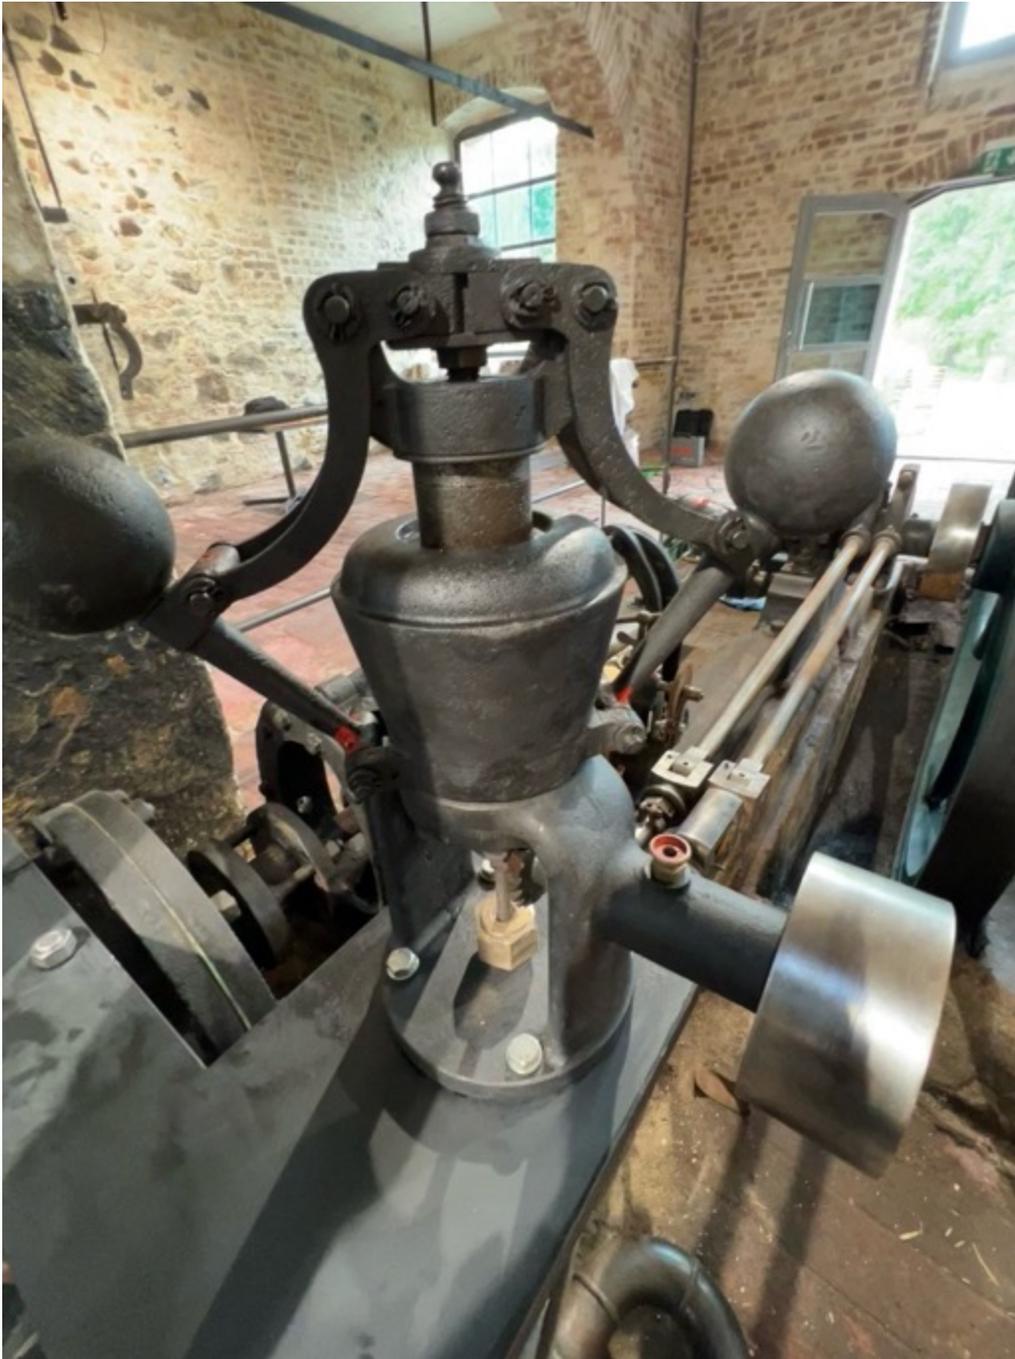
Abbildungsnummer: 58

Kommentar: Überarbeitung Fliehkraftregler (Funktionsprobe)

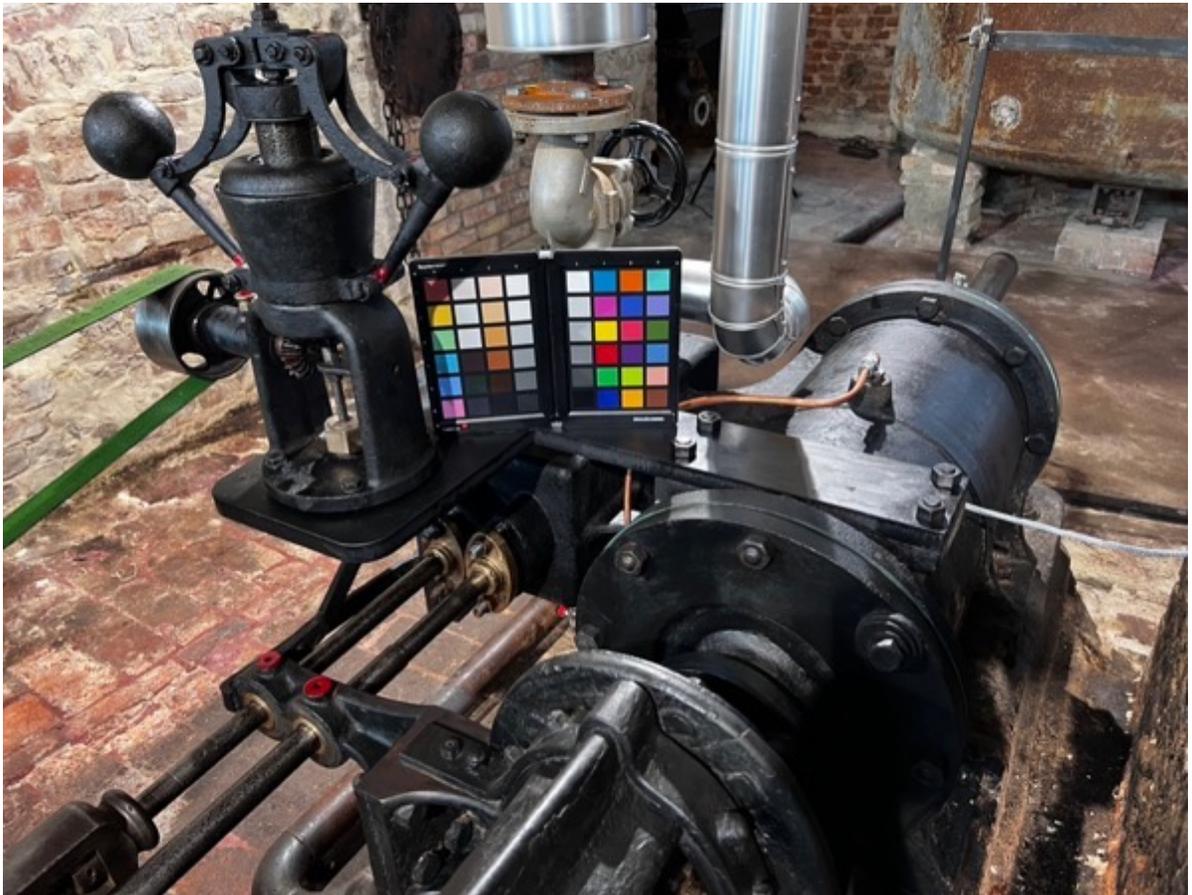
Abbildungsnummer: 60

Kommentar: Überarbeitung Fliehkraftregler mit neuer Kontaktplatte und aufgelegten Flachriemen/Schmierölapparat Anschluss an den Zylinder

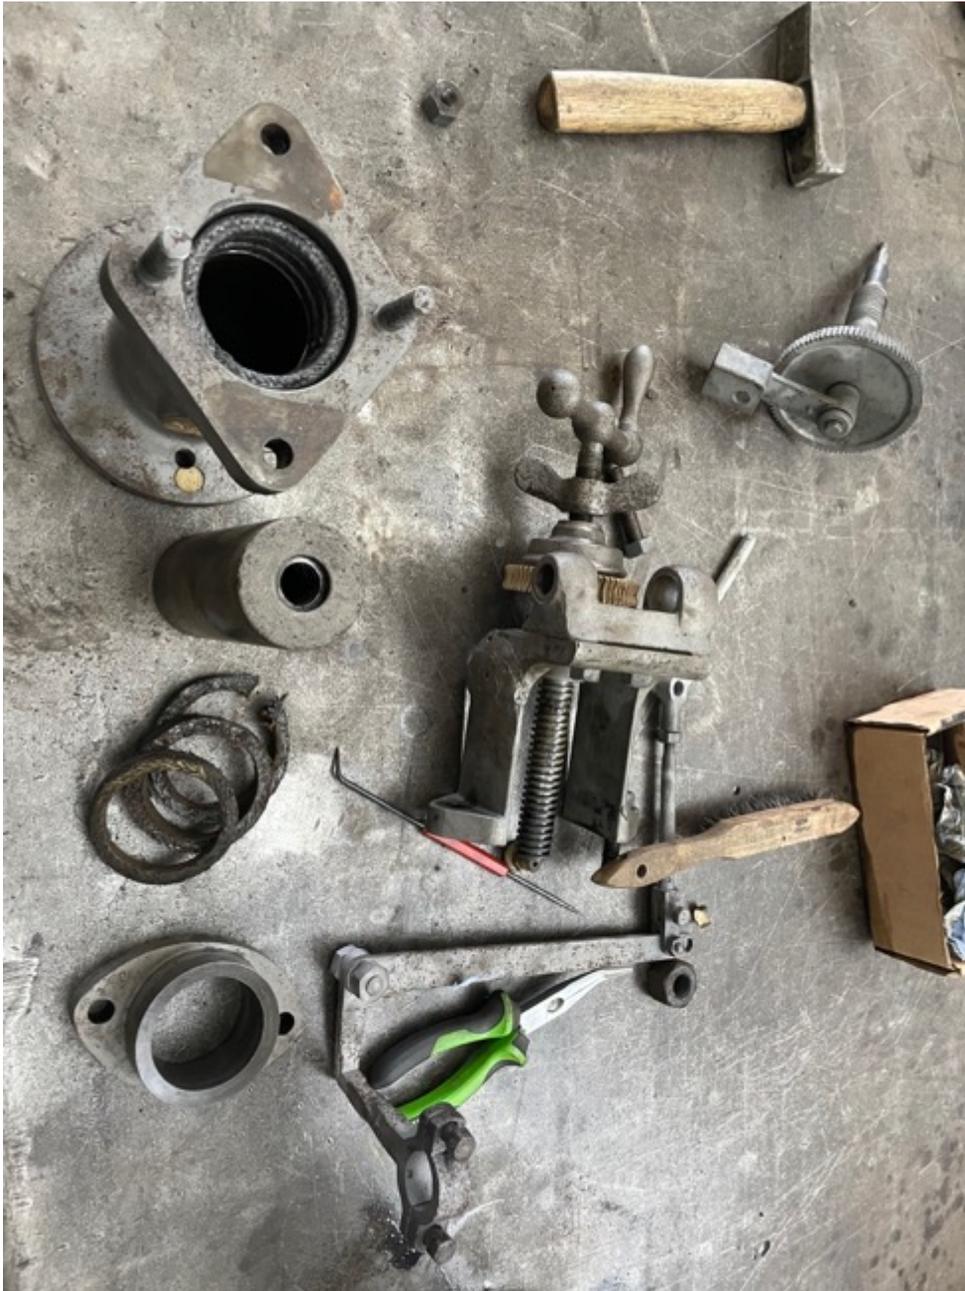
Abbildungsnummer: 61

Kommentar: Überarbeitung Schmierölapparat
