# Arbeitsbericht zu den durchzuführenden Restaurierungsmaßnahmen an einer liegenden Dampfmaschine aus dem Jahr 1875 in der ehemaligen Rittergutbrennerei in Cöthen

# Arbeitskurzbericht

Bearbeitungsgegenstand: Liegende Einzylinderdampfmaschine mit Schiebersteuerung

Hersteller: Wegelin & Hübner, Maschinenfabrik und Eisengießerei AG, Halle/Saale

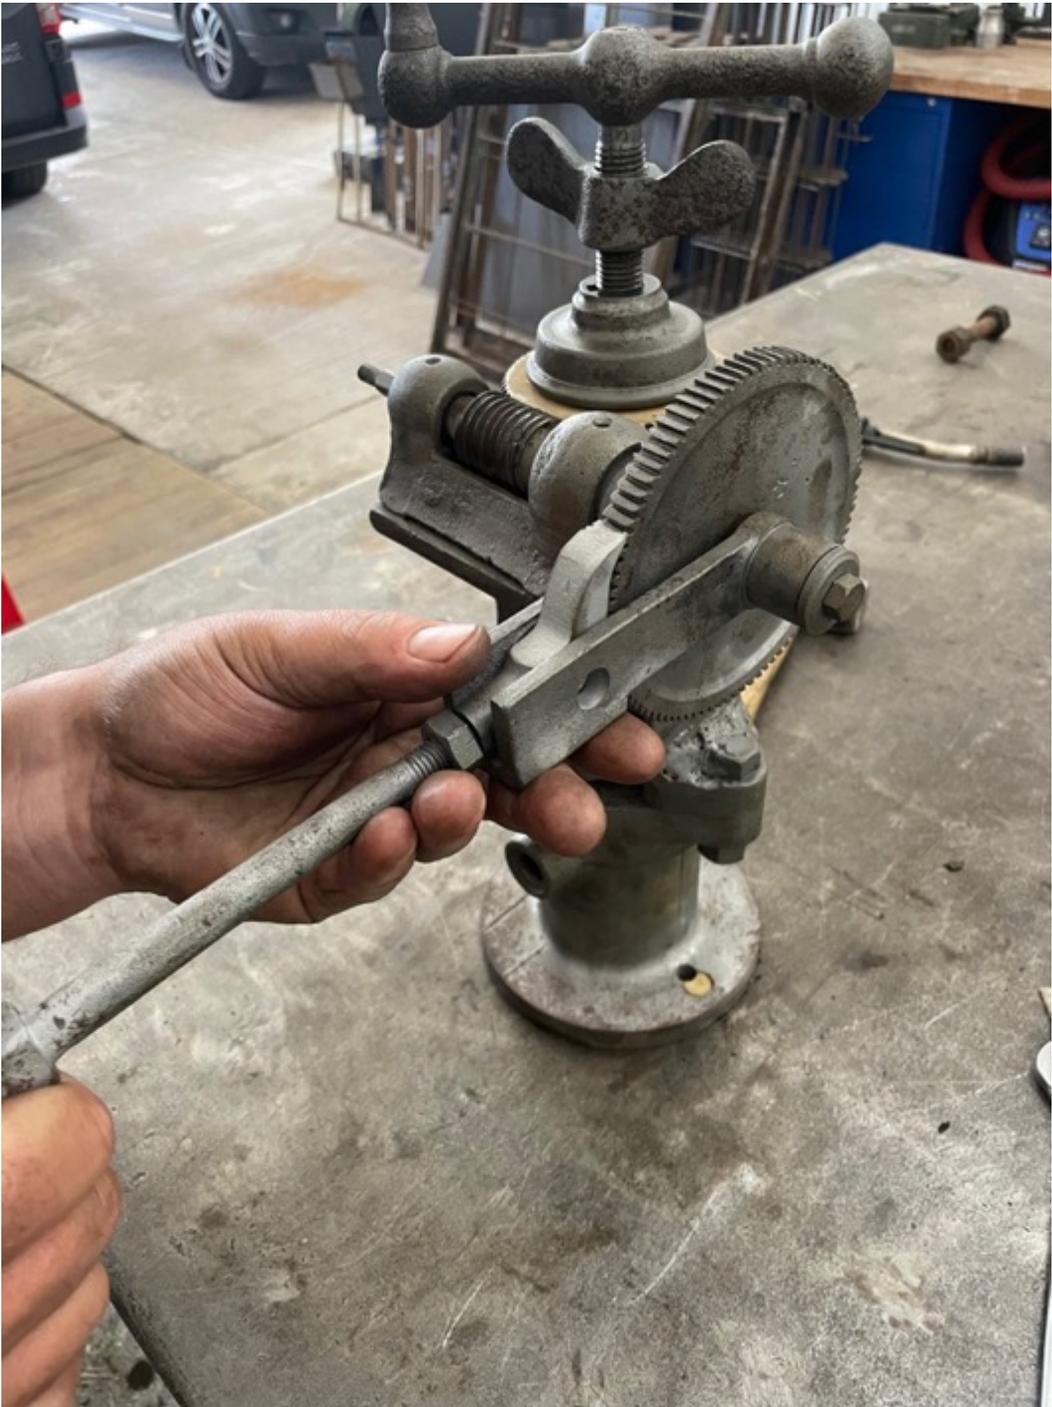
Abbildungsnummer: 62

Kommentar: Überarbeitung Schmierölapparat

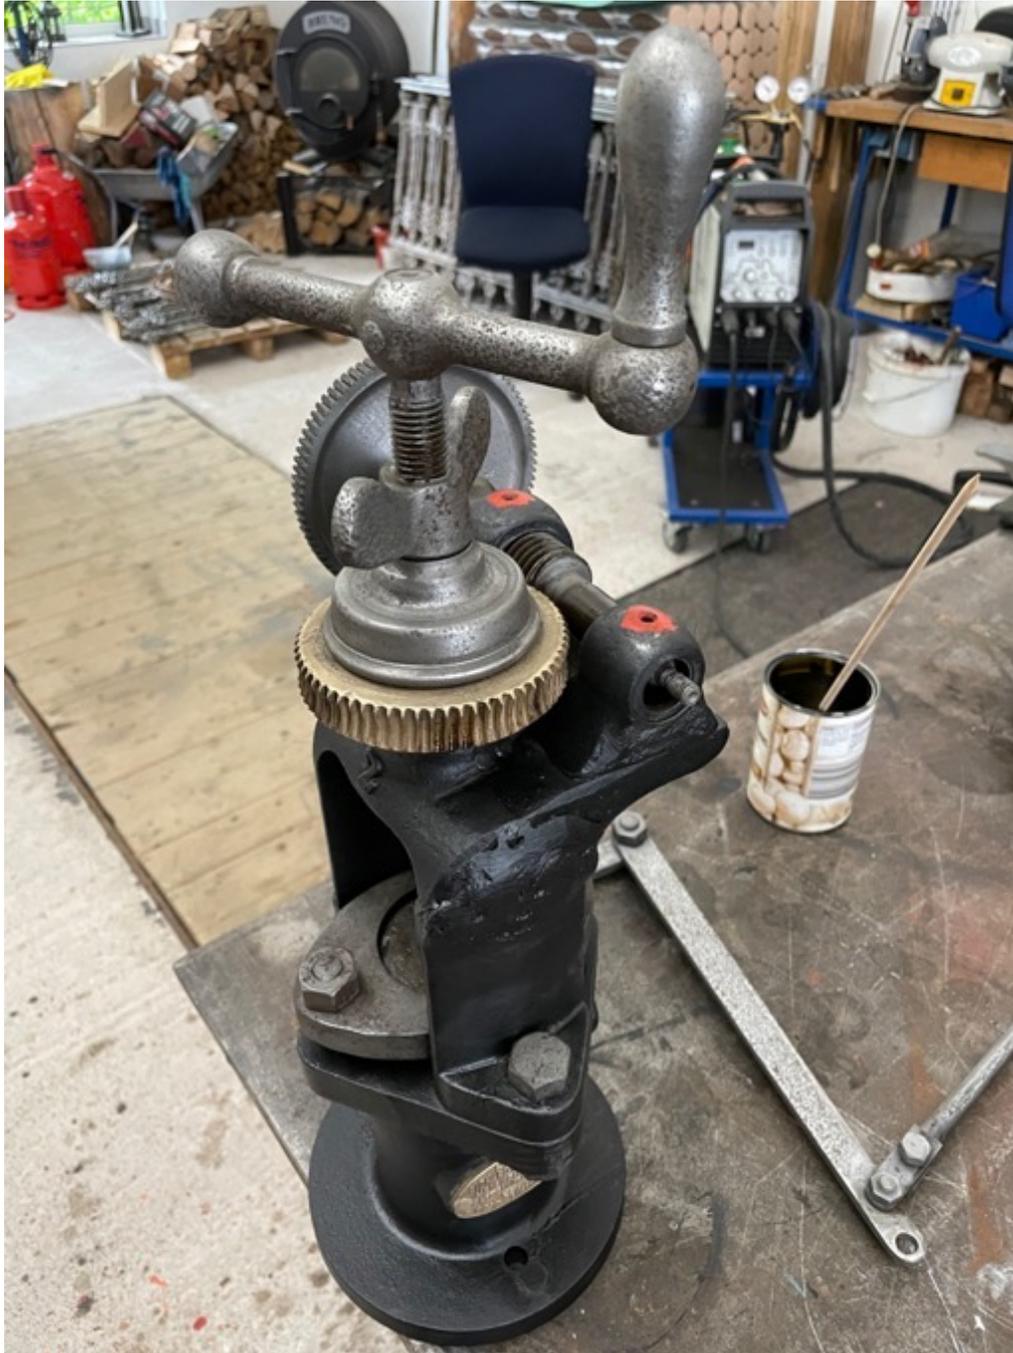
Abbildungsnummer: 63

Kommentar: Überarbeitung Schmierölapparat

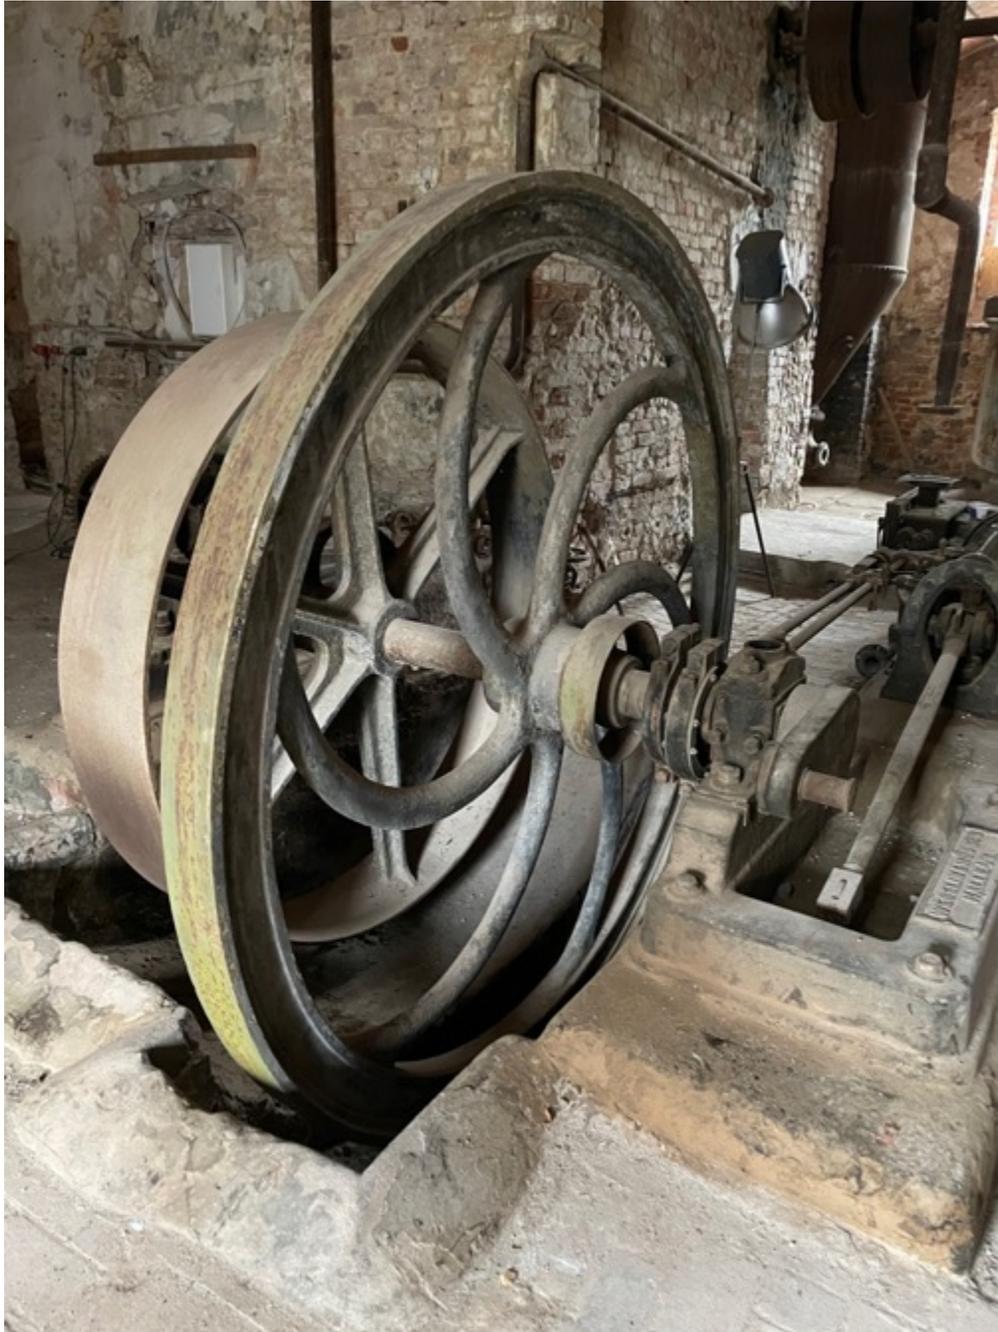
Abbildungsnummer: 65

Kommentar: Vorzustandsaufnahme

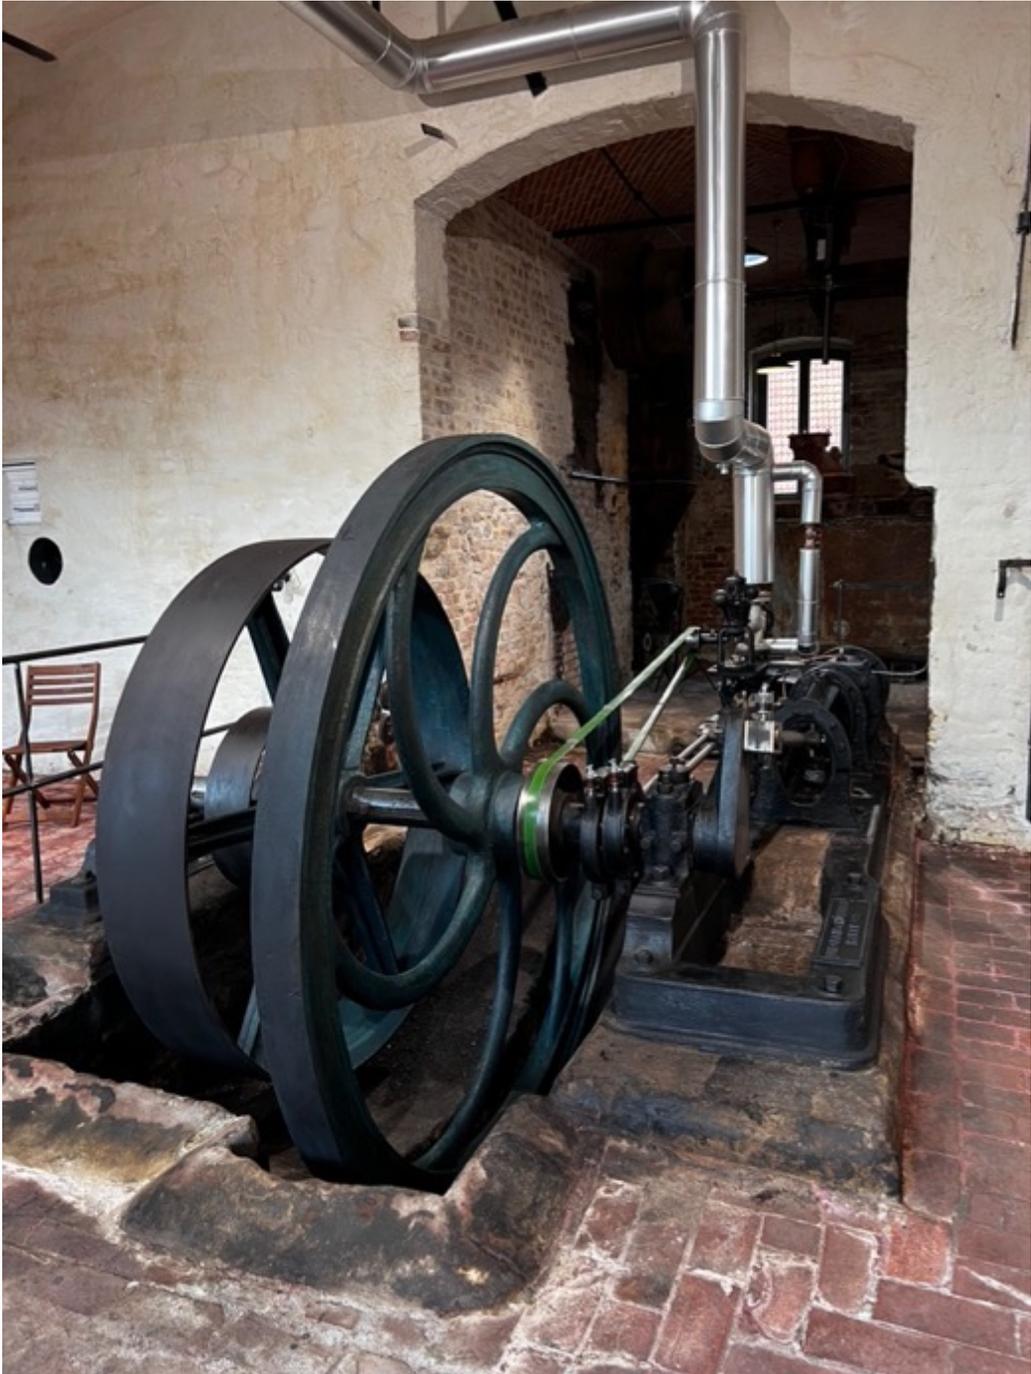
Abbildungsnummer: 66

Kommentar: Nachzustandsaufnahme

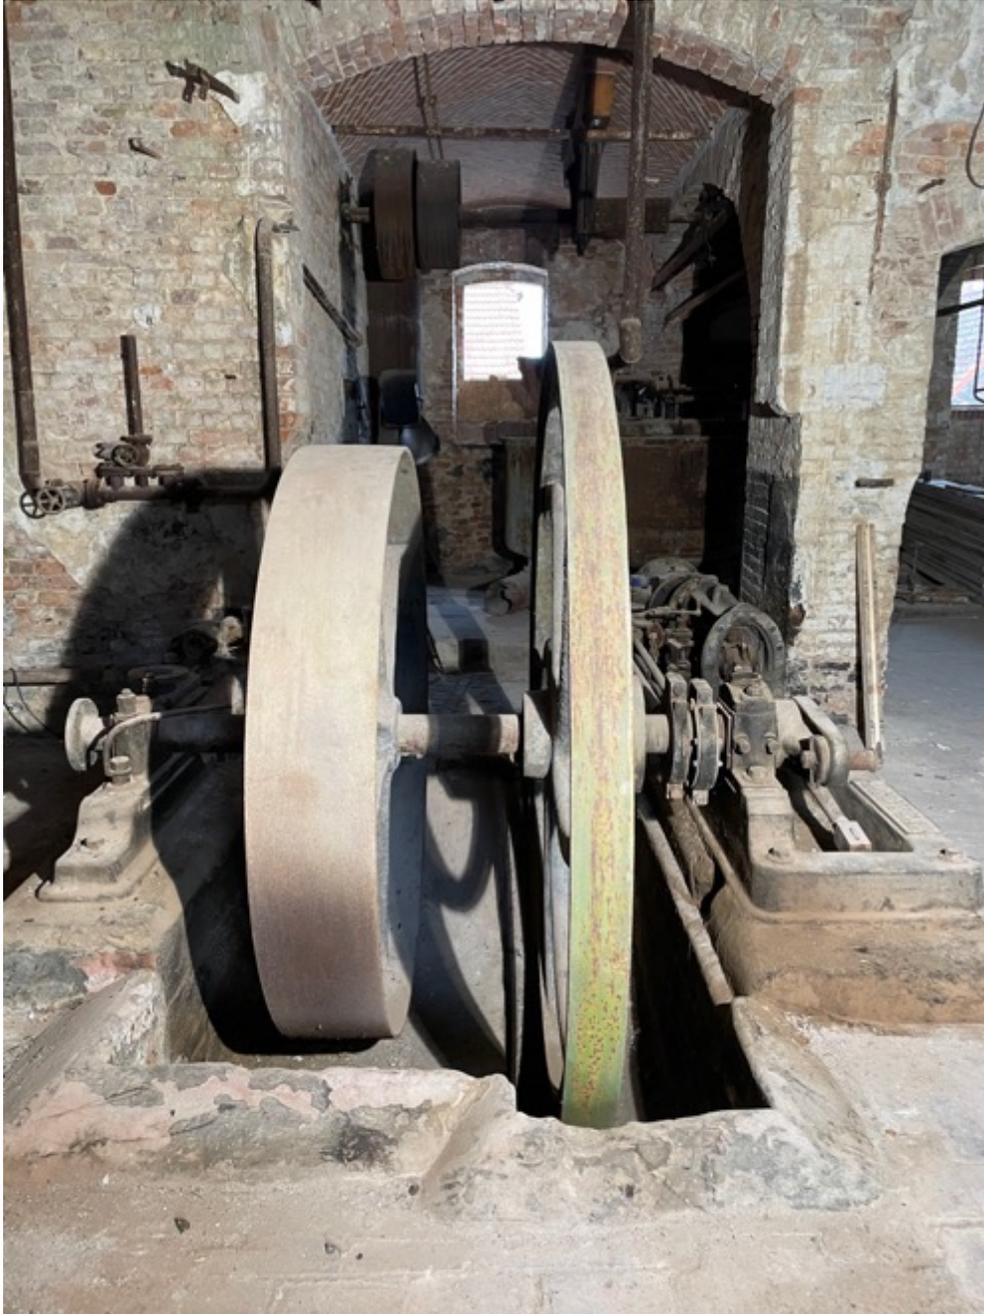
Abbildungsnummer: 67

Kommentar: Vorzustand

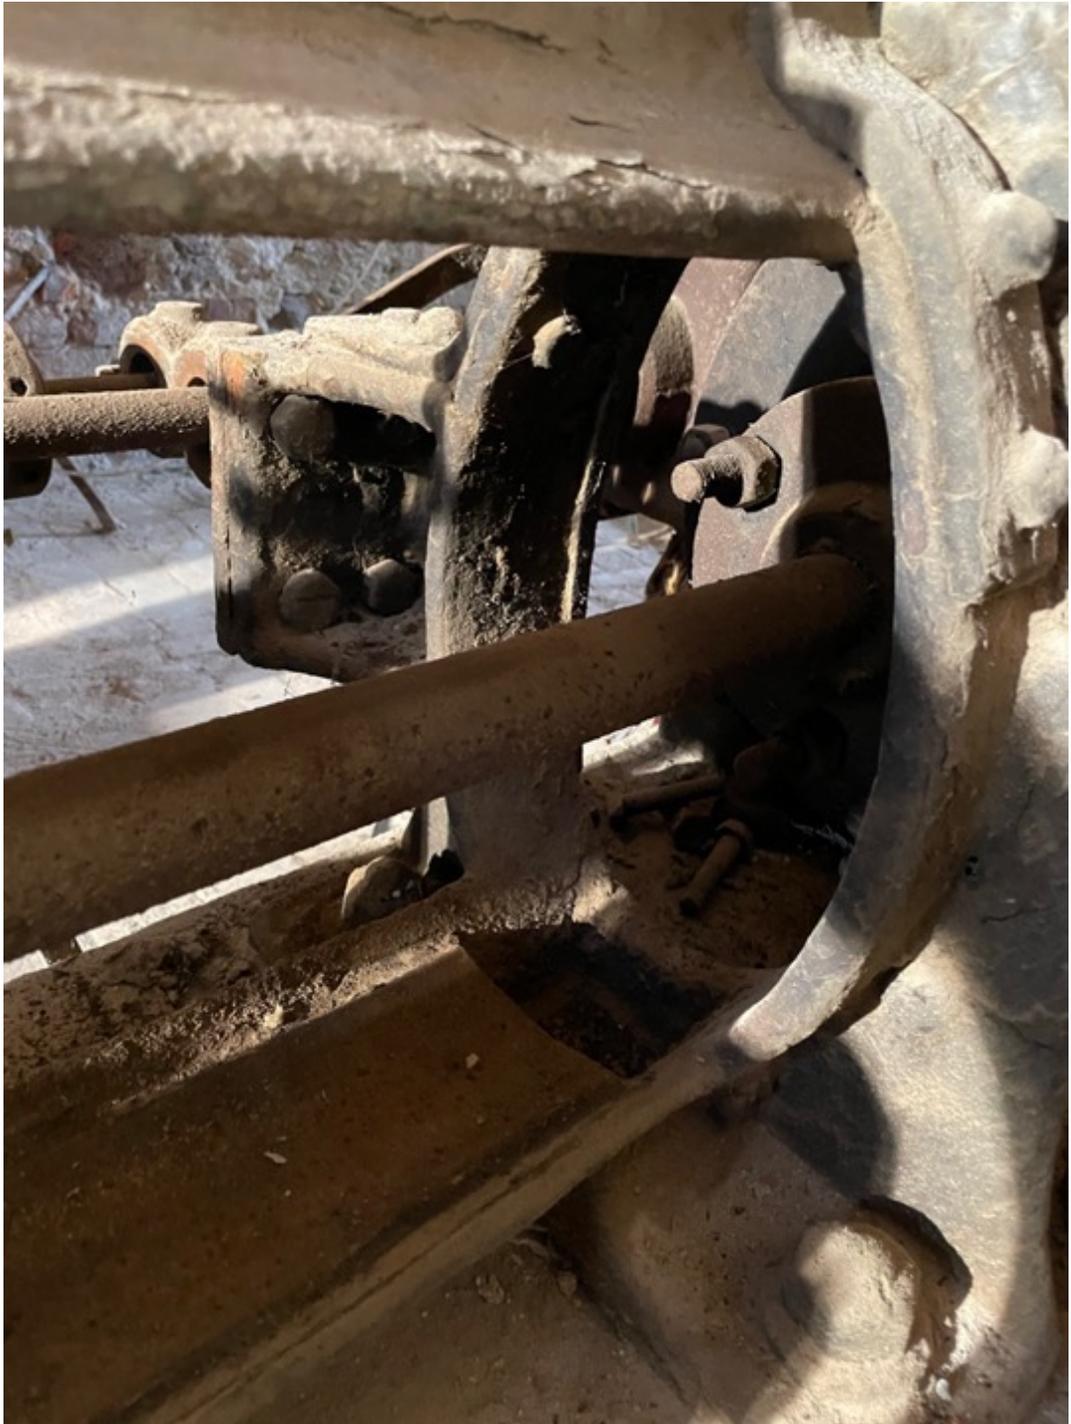
Abbildungsnummer: 71

Kommentar: Vorzustandsaufnahme/ Triebwerksteile

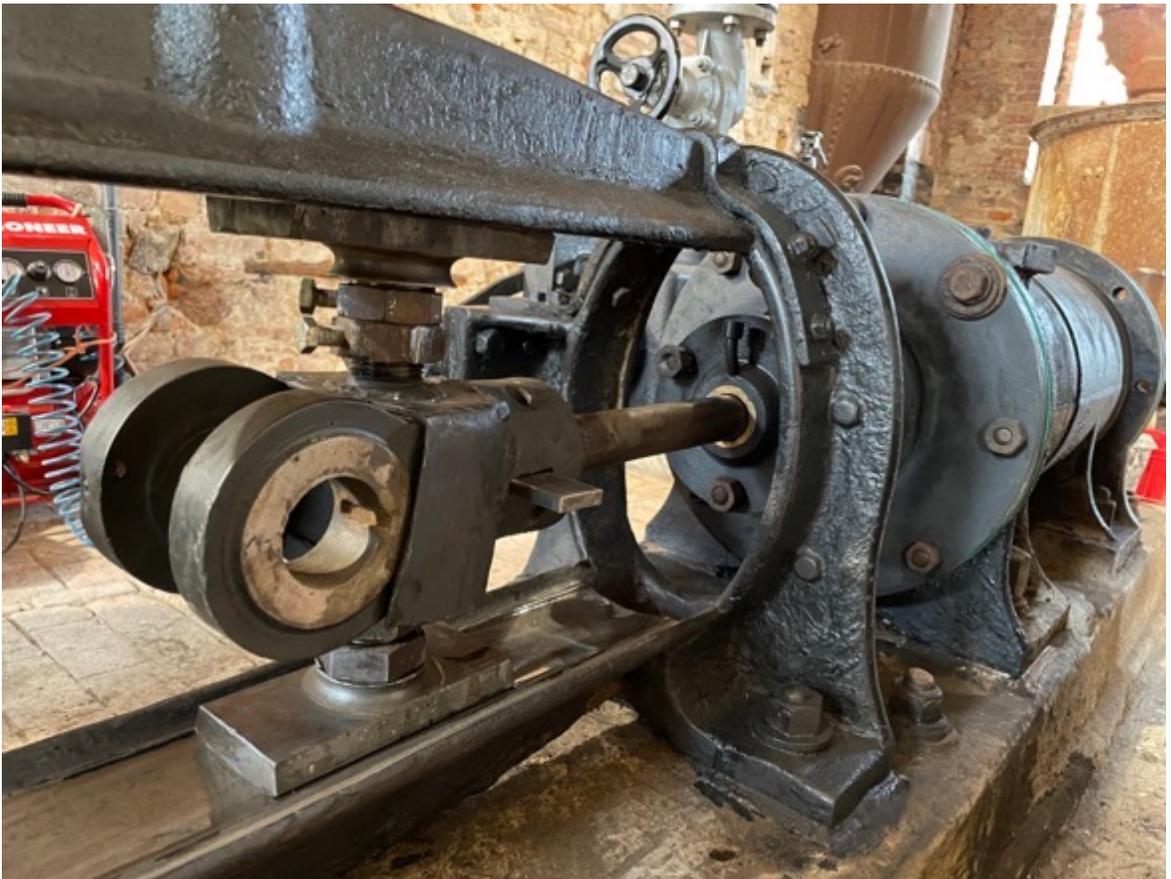
Abbildungsnummer: 72

Kommentar: Nachzustandsaufnahme/ Triebwerksteile

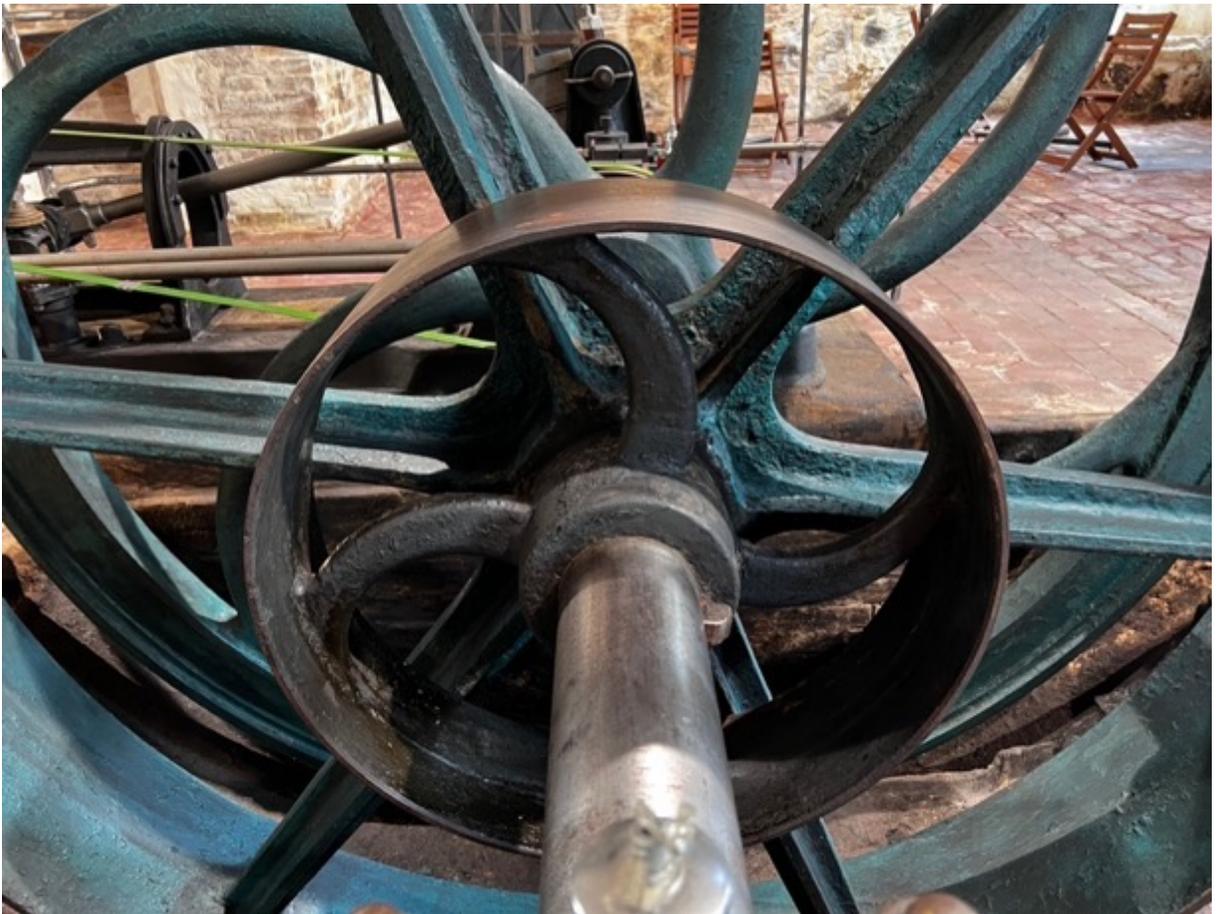
Abbildungsnummer: 74

Kommentar: Nachzustandsaufnahme/ Riemenscheiben

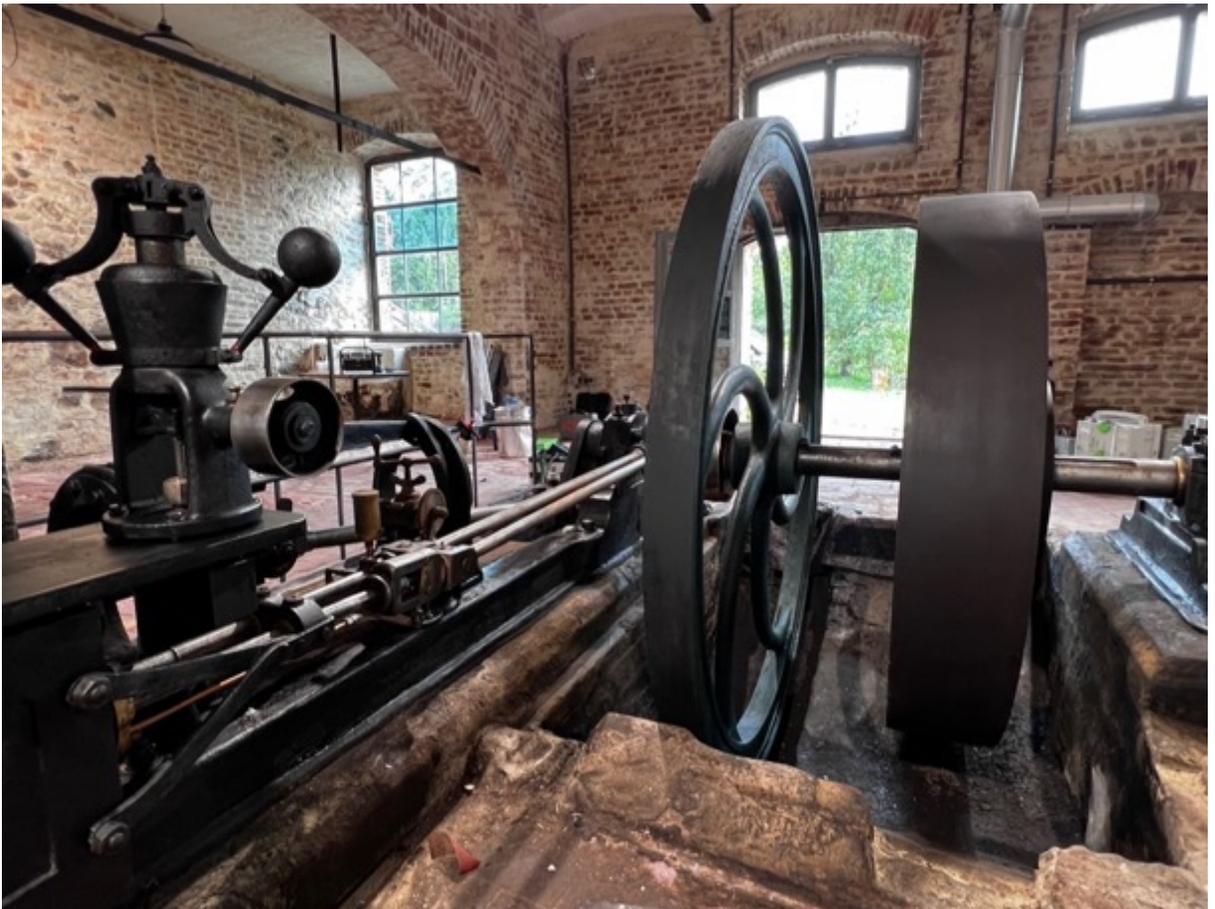
Abbildungsnummer: 78

Kommentar: Nachzustandsaufnahme/ Schwungrad und Riemenscheibe

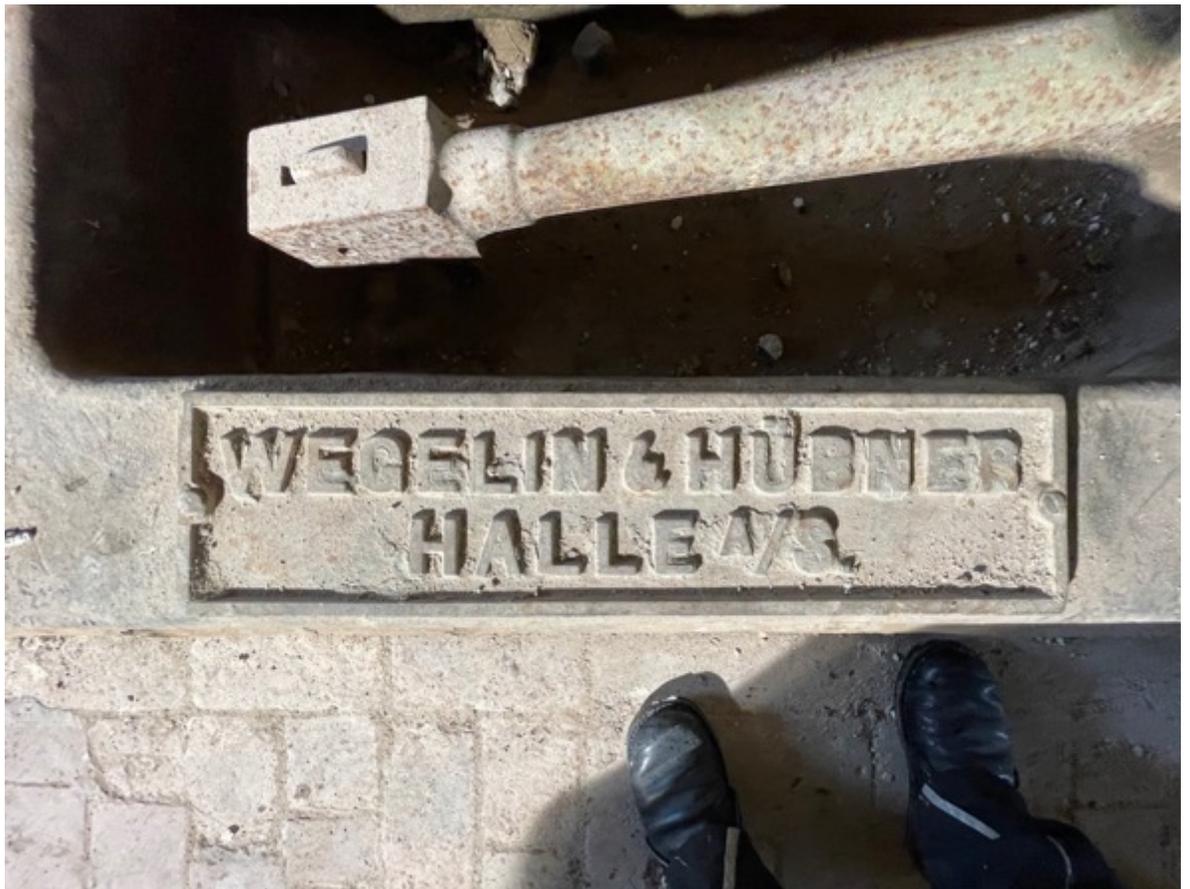
Abbildungsnummer: 79

Kommentar: Vorzustandsaufnahme/ Detail vom Maschinenbett

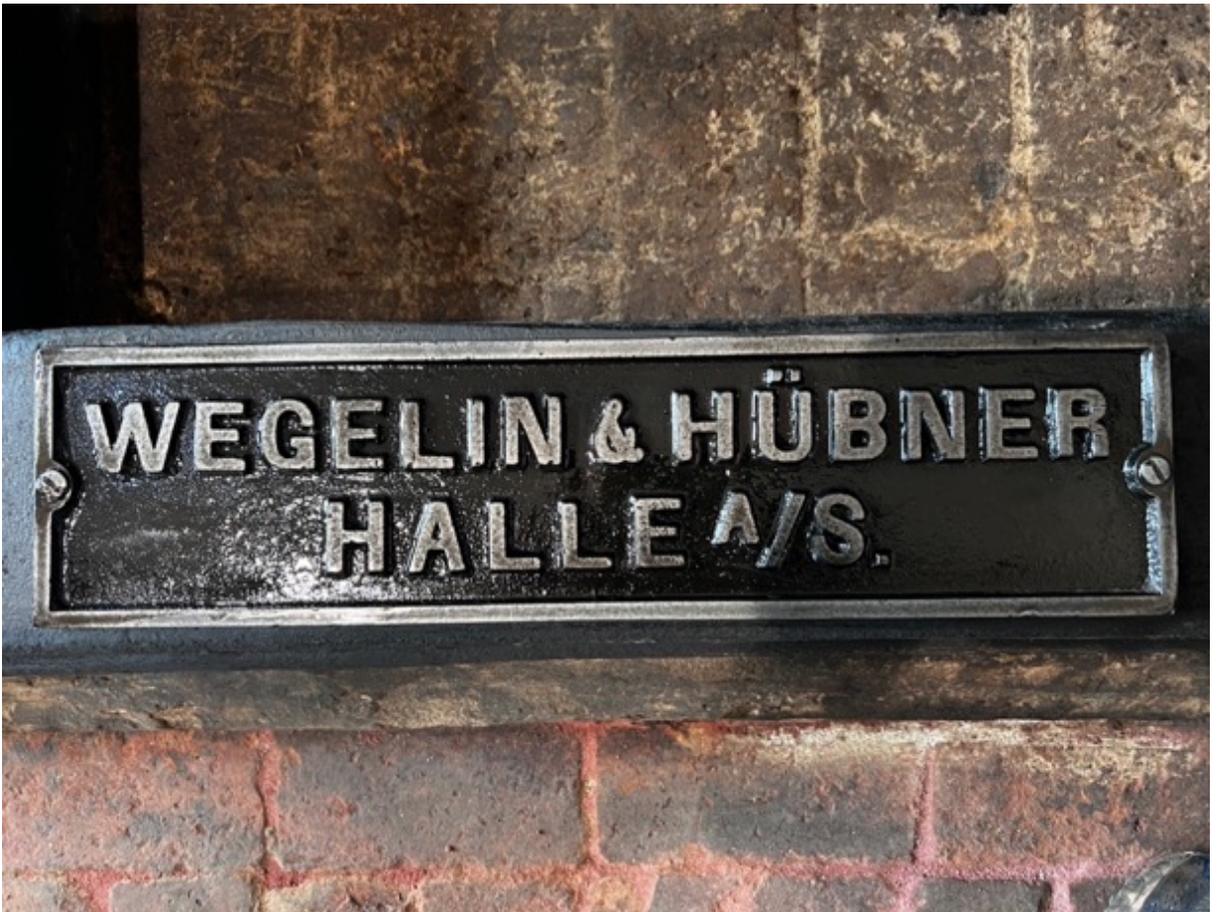
Abbildungsnummer: 80

Kommentar: Nachzustandsaufnahme/ Detail vom Maschinenbett

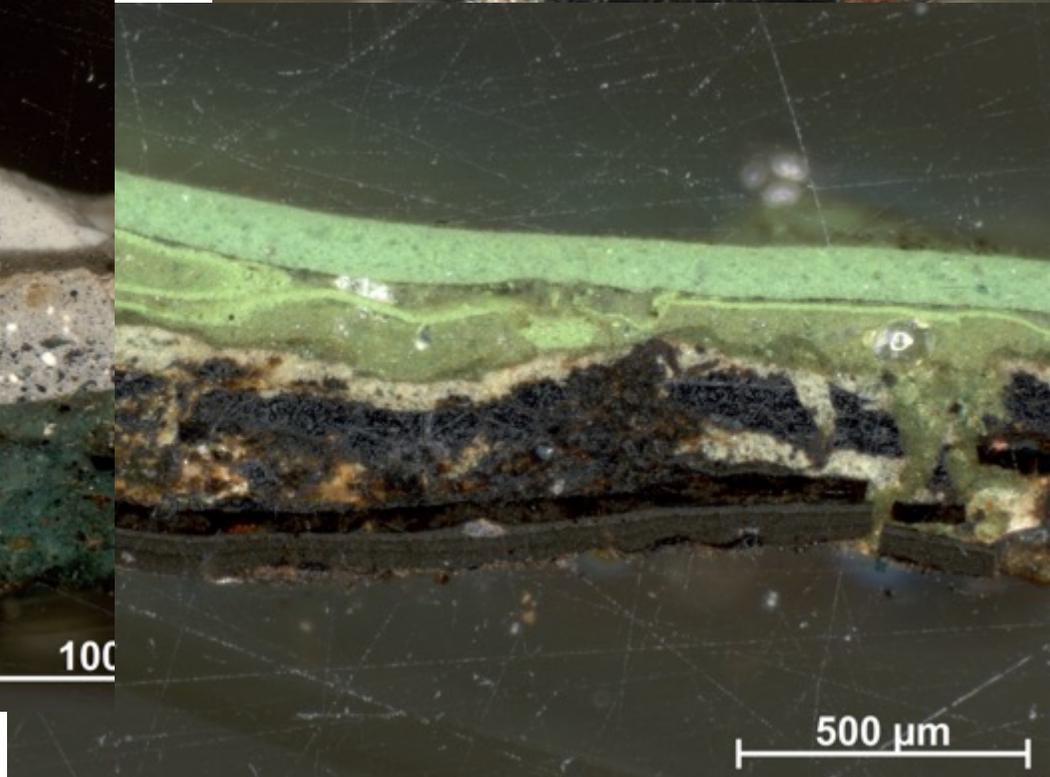
Im Spektrum sind als "Grünpigmente" Chrom- und Kupferverbindungen erkennbar  
Die chemische Zusammensetzung der Sekundärbeschichtungen ist bei allen drei mit  
Grün beschichteten Objekten nahezu gleich, die qualitative Zusammensetzung jedoch nicht.
